## **ΕΠΙΚΑΙΡΟΠΟΙΗΣΗ MASTER PLAN ΑΝΤΙΠΛΗΜΜΥΡΙΚΩΝ ΕΡΓΩΝ ΑΤΤΙΚΗΣ**

### **ΠΑΡΑΔΟΤΕΟ 2: ΖΩΝΗ ΚΟΡΙΝΘΙΑ – ΚΟΡΙΝΘΙΑΚΟΣ ΚΟΛΠΟΣ**

**ΠΑΡΑΡΤΗΜΑ 2**  
**ΤΕΧΝΙΚΑ ΔΕΛΤΙΑ ΑΥΤΟΨΙΩΝ**

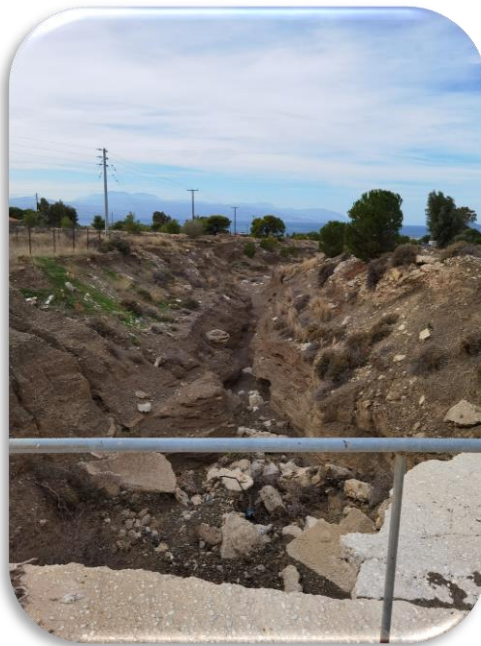
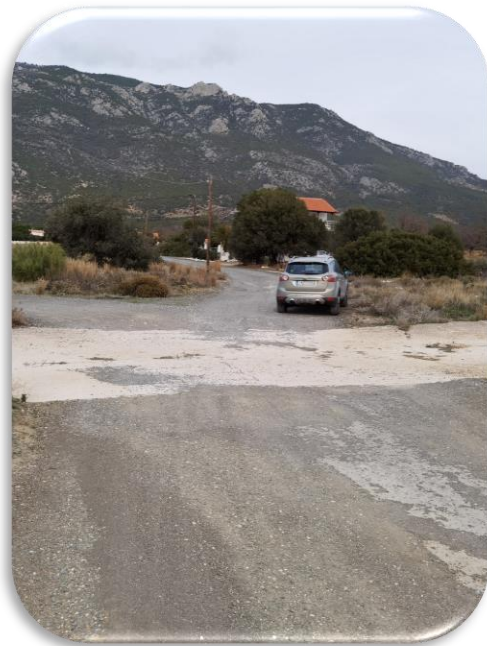
**ΠΕΡΙΓΡΑΦΗ ΘΕΣΗΣ:** Οδός Ηραίου

Στο συγκεκριμένο σημείο εμφανίζεται βαθιά και απότομη κοίτη ρέματος με ιρλανδική διάβαση. Το σημείο χρήζει διευθέτησης.

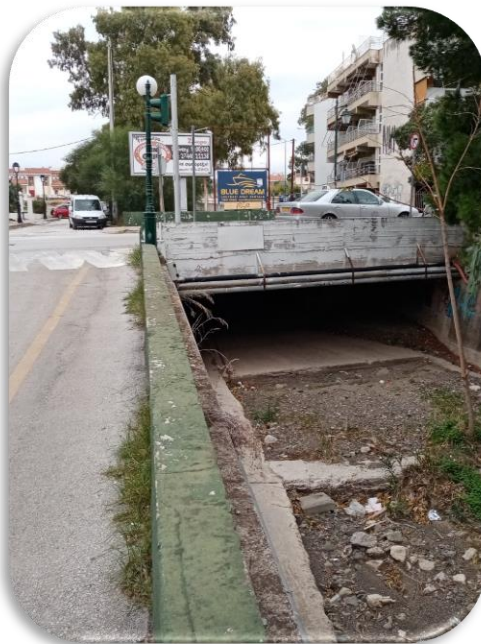
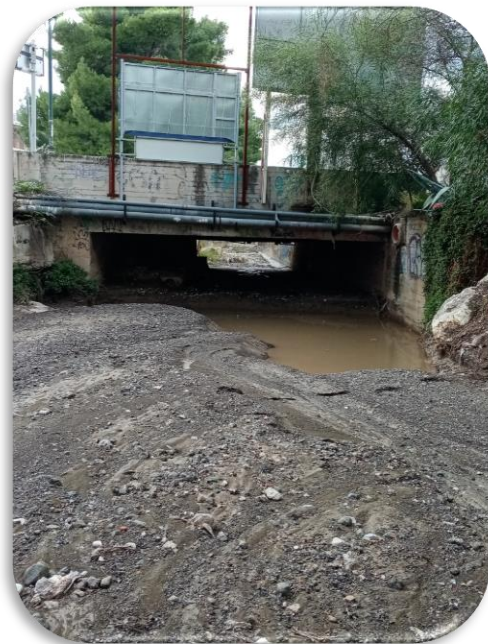
**ΠΕΡΙΓΡΑΦΗ ΘΕΣΗΣ:** Ελ. Βενιζέλου

Στο σημείο όπου το ρ. Αγ. Φανουρίου συναντά την οδό Ελ. Βενιζέλου υπάρχει τεχνικό – οχετός σε καλή δομική κατάσταση.

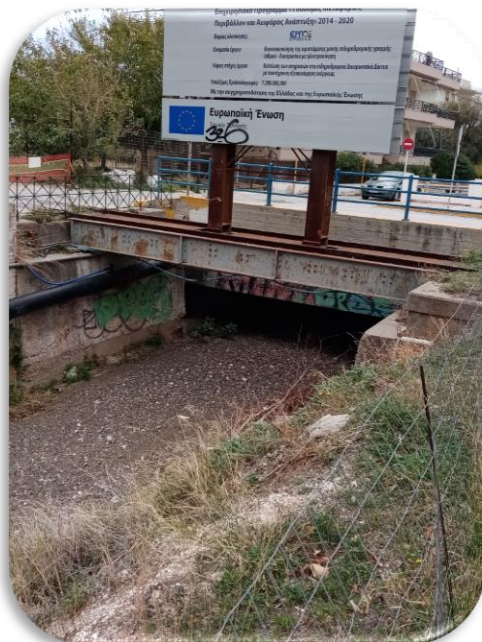
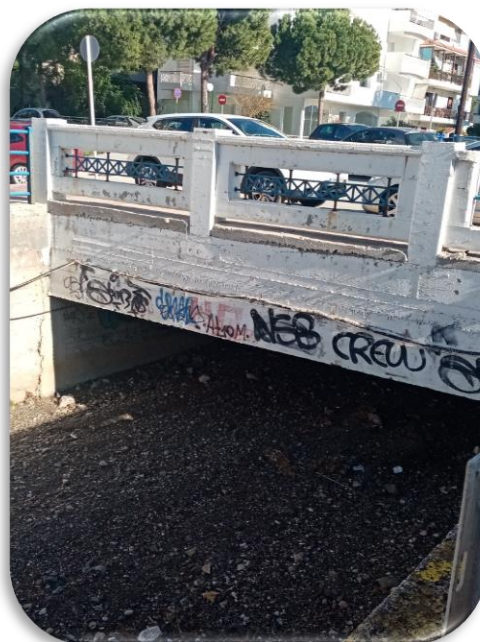
**ΠΕΡΙΓΡΑΦΗ ΘΕΣΗΣ:** Εθν. Αντιστάσεως

Στο σημείο όπου το ρ. Αγ. Φανουρίου συναντά την οδό Εθν. Αντιστάσεως υπάρχει τεχνικό – οχετός σε καλή δομική κατάσταση με καθαρή διαμορφωμένη κοίτη χωρίς φερτά ή σκουπίδια.

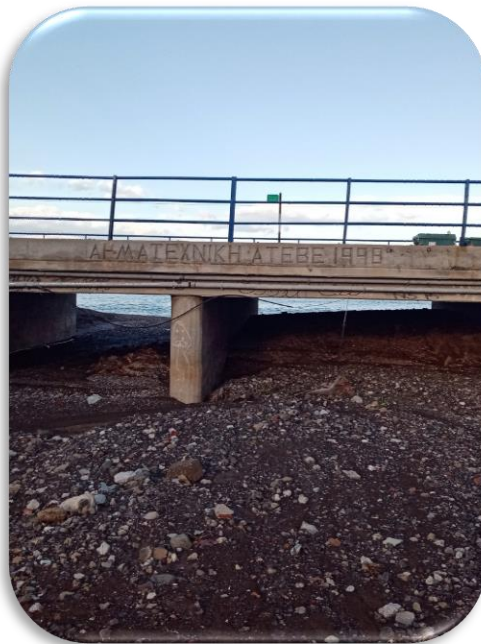
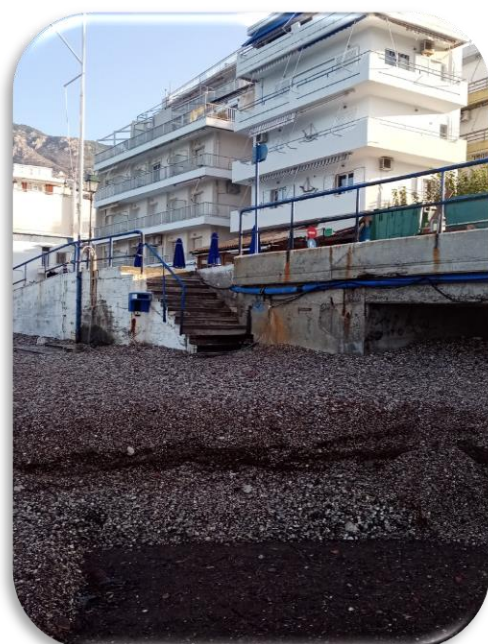
**ΠΕΡΙΓΡΑΦΗ ΘΕΣΗΣ:** Ποσειδώνας

Στο σημείο όπου το ρ. Αγ. Φανουρίου συναντά την οδό Ποσειδώνας πλησίον της εκβολής του υπάρχει δίδυμος ορθογωνικός οχετός ο οποίος είναι φραγμένος σε ένα μεγάλο μέρος του από φερτά που συνθέτουν την παραλία στα κατάντη.

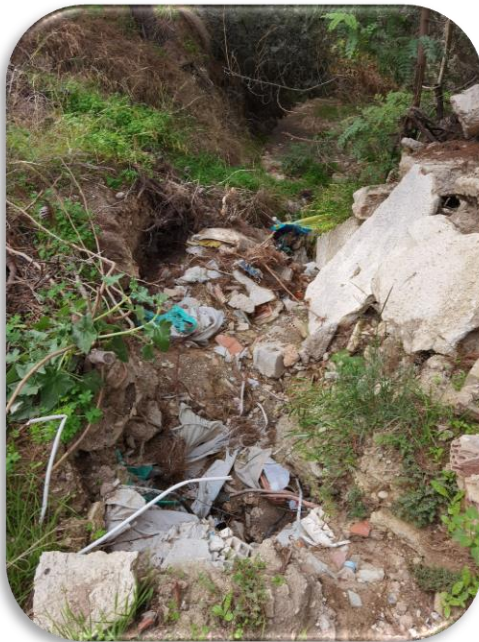
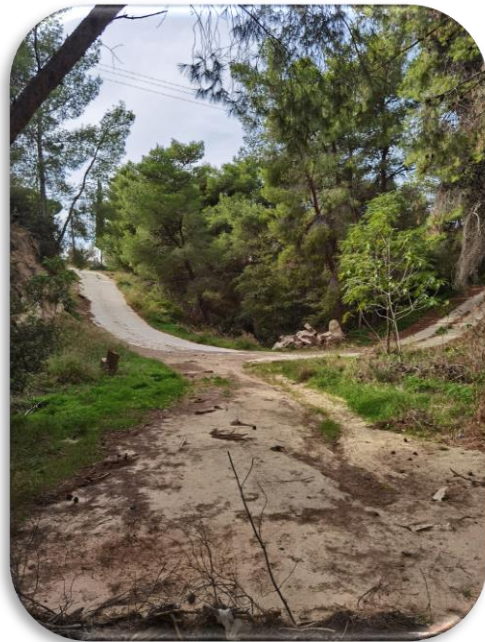
**ΠΕΡΙΓΡΑΦΗ ΘΕΣΗΣ:** Συνέχεια οδού Γερανείων

Στο συγκεκριμένο σημείο εμφανίζεται διαμορφωμένη κοίτη με πολλά φερτά υλικά και ιρλανδική διάβαση.

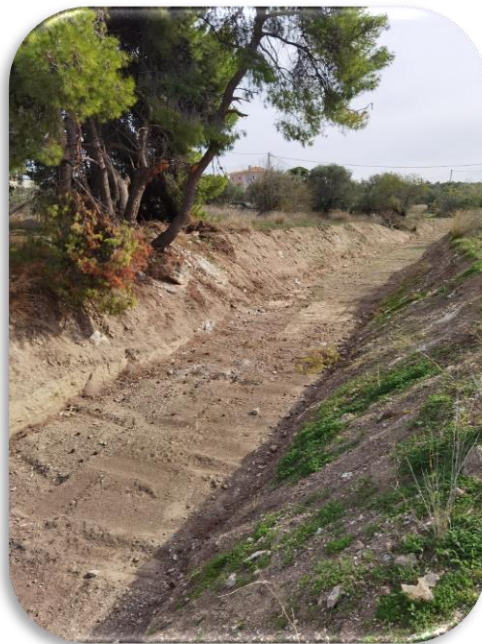
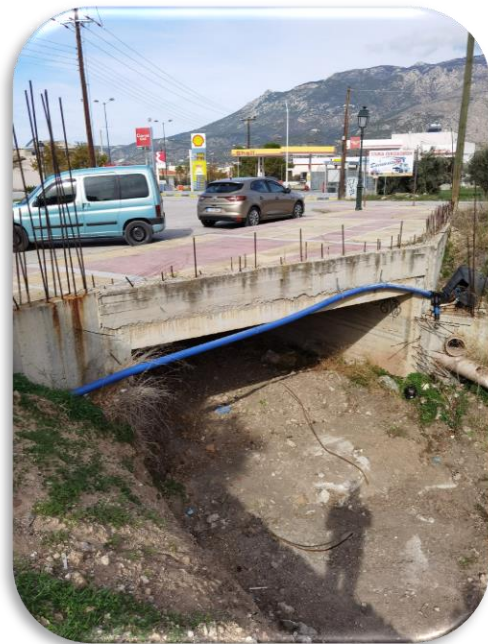
**ΠΕΡΙΓΡΑΦΗ ΘΕΣΗΣ:** Επί της οδού Ελ. Βενιζέλου

Στο συγκεκριμένο σημείο εμφανίζεται διαμορφωμένη κοίτη καθαρισμένη και οχετός σε πολύ καλή δομική κατάσταση.

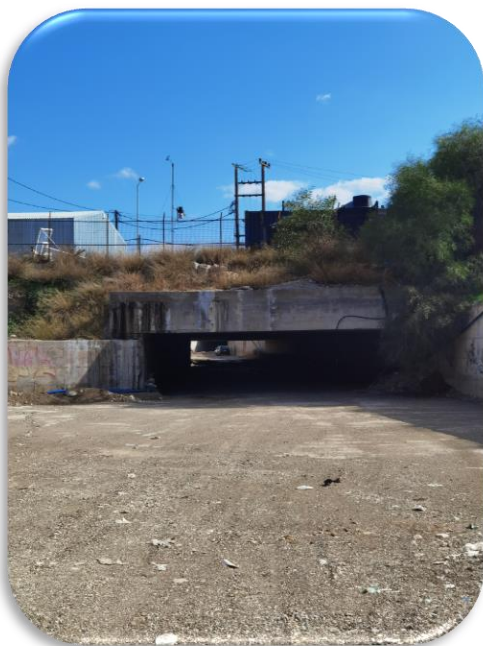
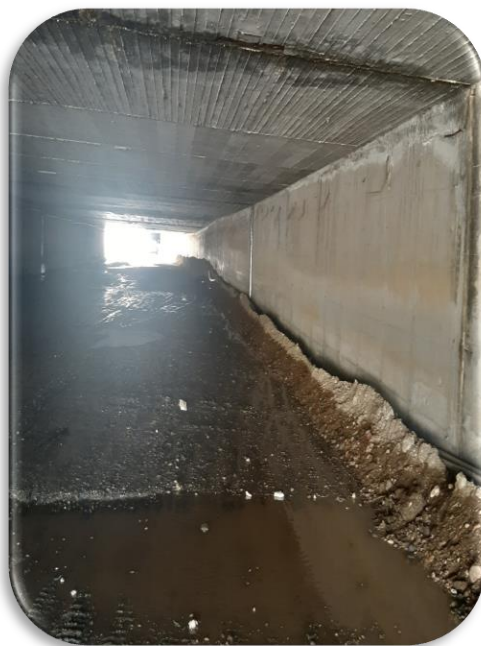
**ΠΕΡΙΓΡΑΦΗ ΘΕΣΗΣ:** Στο ύψος του παράδρομου της Ολύμπιας οδού

Στο σημείο εμφανίζεται τεχνικό- γέφυρα από οπλισμένο σκυρόδεμα, διαστάσεων 10μ.χ2,5μ. σε κακή δομική κατάσταση καθώς στάζει η οροφή στα σημεία αρμών διακοπής εργασιών.

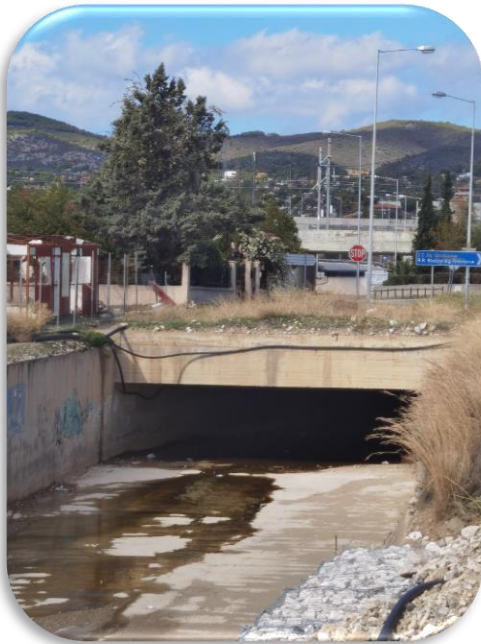
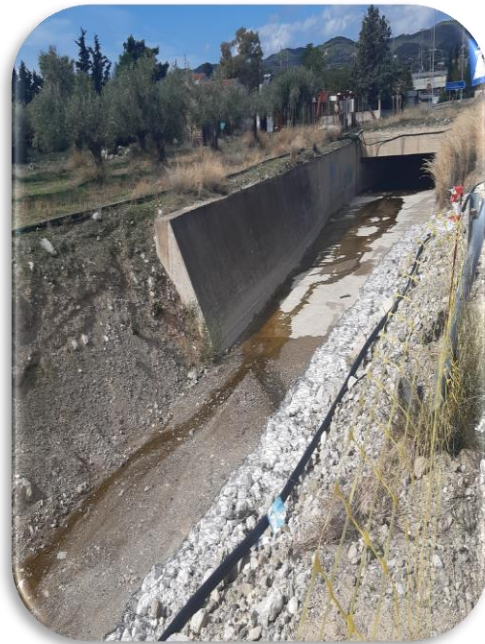
**ΠΕΡΙΓΡΑΦΗ ΘΕΣΗΣ:** Στην οδό Κρομμύωνος

Στο σημείο εμφανίζεται τεχνικό- γέφυρα οπλισμένου σκυροδέματος σε πολύ καλή δομική κατάσταση επαρκούς διατομής.

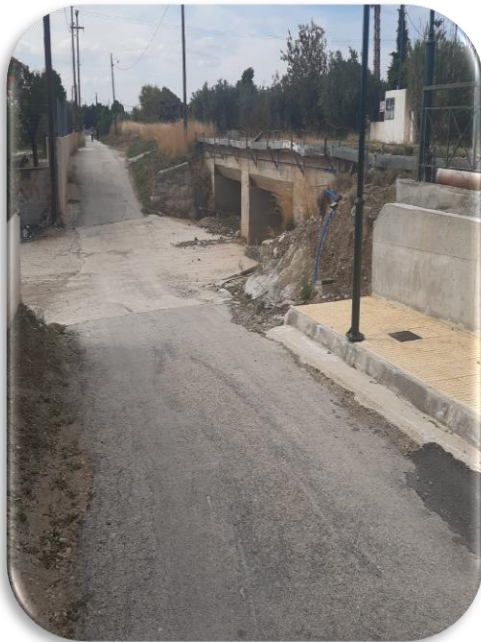
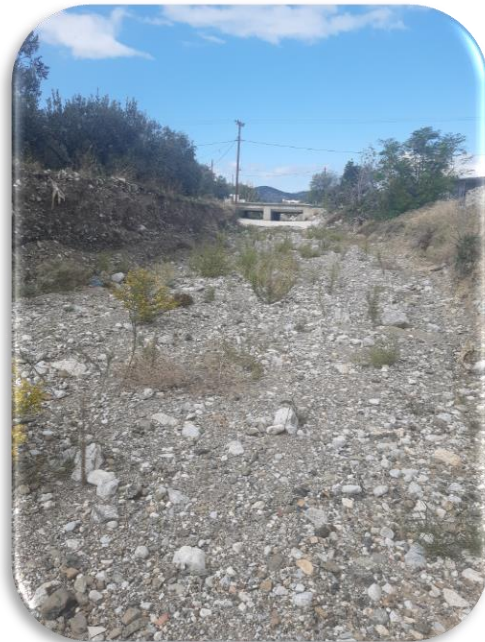
**ΠΕΡΙΓΡΑΦΗ ΘΕΣΗΣ:** Στην οδό Ιατρινού

Στο σημείο εμφανίζεται δίδυμος κιβωτοειδής οχετός κάτω από σιδηροδρομική γραμμή 4μ.χ1,3μ. και ιρλανδική διάβαση.

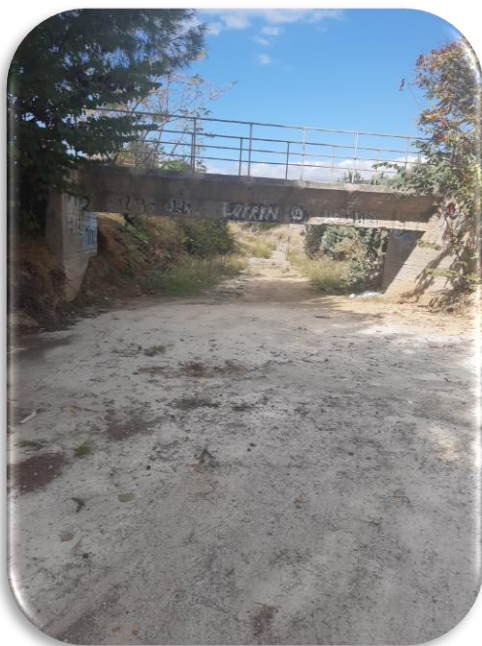
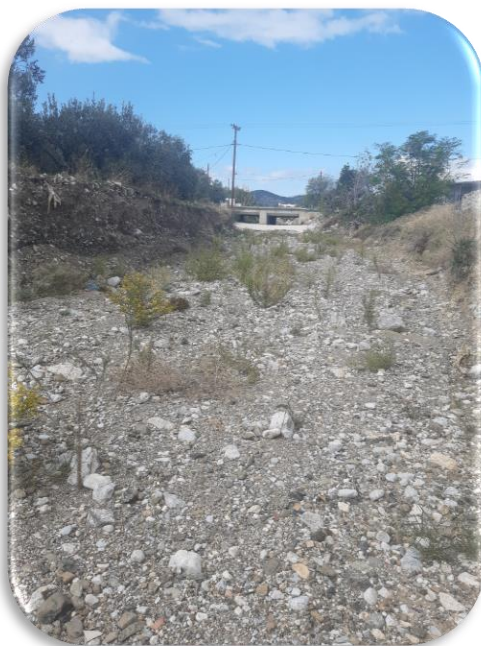
**ΠΕΡΙΓΡΑΦΗ ΘΕΣΗΣ:** Στην οδό Αυγουστίνου

Στο σημείο εντοπίστηκε πεζογέφυρα διαστάσεων 6μ.χ1,7μ σε διαμορφωμένη κοίτη και ανάντη του σημείου εμφανίζεται δίδυμος κιβωτοειδής οχετός 4μ.χ1,3μ. και ιρλανδική διάβαση στο ύψος της σιδηροδρομικής διάβασης.

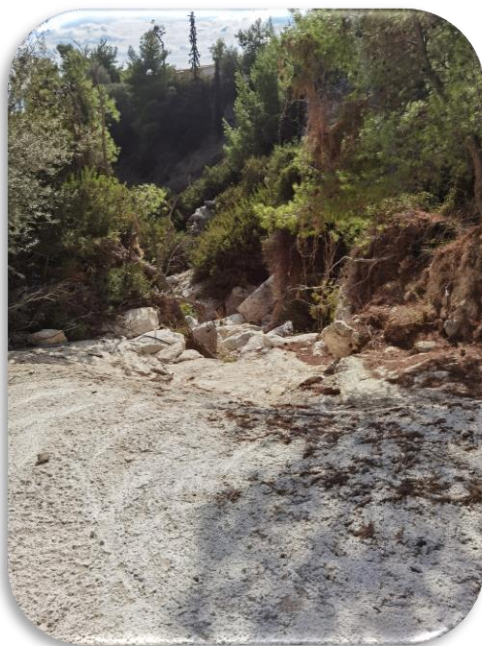
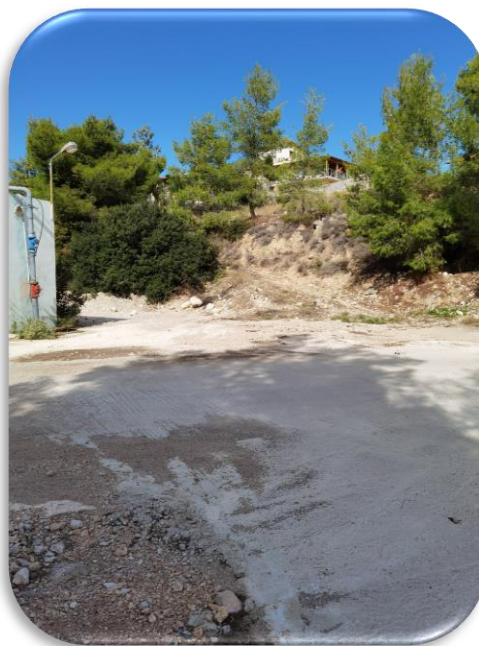
**ΠΕΡΙΓΡΑΦΗ ΘΕΣΗΣ:** Οδός Κυρηνείας

Στο σημείο εντοπίστηκε ιρλανδική διάβαση σε συνέχεια διαμορφωμένης κοίτης.

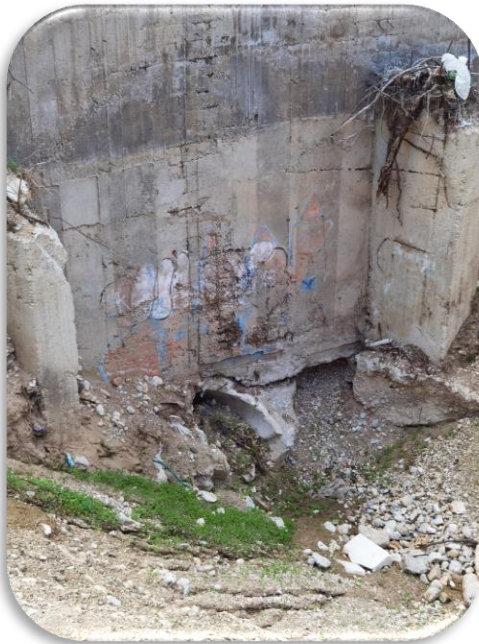
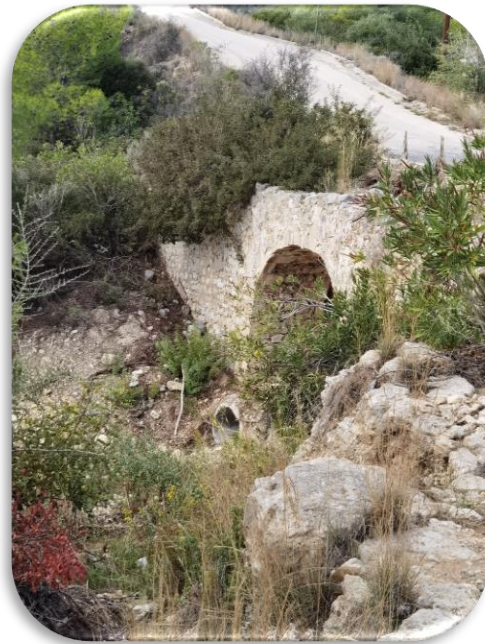
**ΠΕΡΙΓΡΑΦΗ ΘΕΣΗΣ:** Στην οδό Αγ. Παρασκευής

Στο σημείο εμφανίζεται κυλινδρικός οχετός στον οποίο η είσοδος είναι κατεστραμμένη και χρήζει αντικατάστασης.

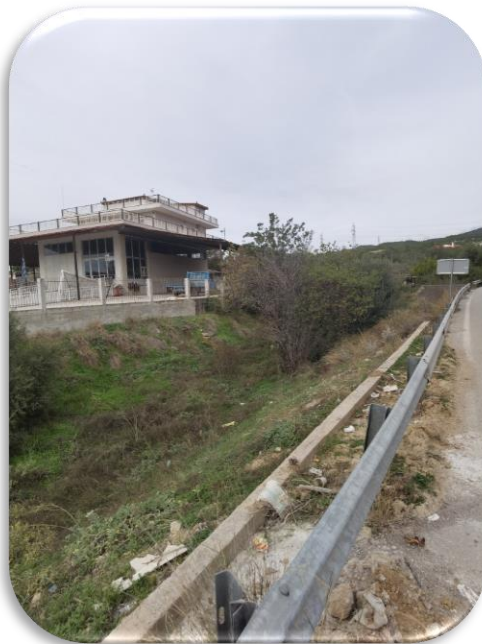
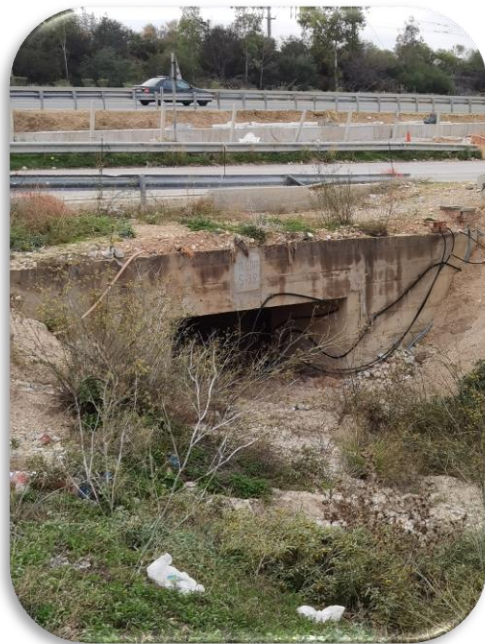
**ΠΕΡΙΓΡΑΦΗ ΘΕΣΗΣ:** Παράδρομος Αθηνών Πάτρας

Στο συγκεκριμένο σημείο φαίνεται οχετός σε καλή δομική κατάσταση που χρειάζεται καθαρισμό όπως και η κοίτη του.

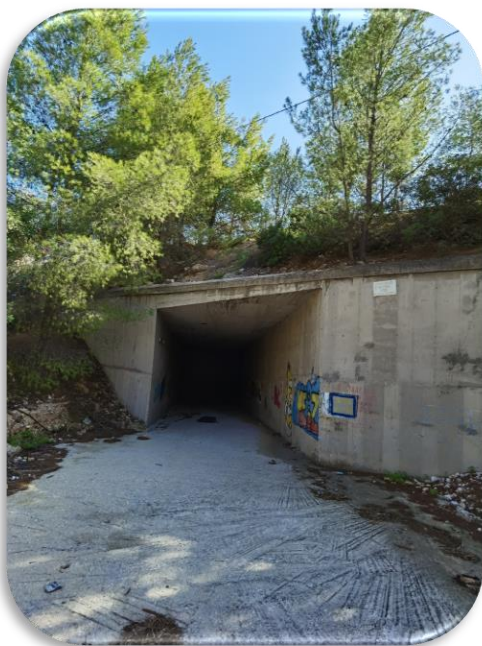
**ΠΕΡΙΓΡΑΦΗ ΘΕΣΗΣ:** Παράδρομος Αθήνας - Πάτρας

Στο σημείο εντοπίζεται μεγάλος ορθογωνικός οχετός οπλισμένου σκυροδέματος ύψους >4μ. και μήκους 4,5μ. σε καλή δομική κατάσταση. Πλησίον του υπάρχει μικρός σωληνωτός οχετός και στα ανάντη εμφανίζεται φράγμα ανάσχεσης φερτών.

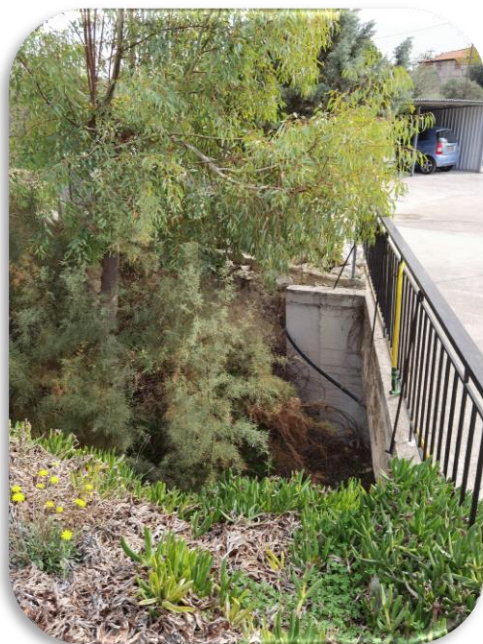
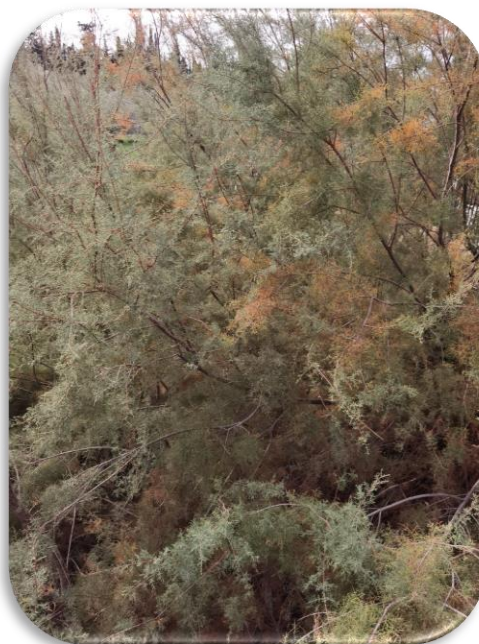
**ΠΕΡΙΓΡΑΦΗ ΘΕΣΗΣ:** Οδός Ζερβού

Στο συγκεκριμένο σημείο φαίνεται οχετός σε καλή δομική κατάσταση και διαμορφωμένη κοίτη με πολύ αυτοφυή βλάστηση η οποία χρήζει καθαρισμού.

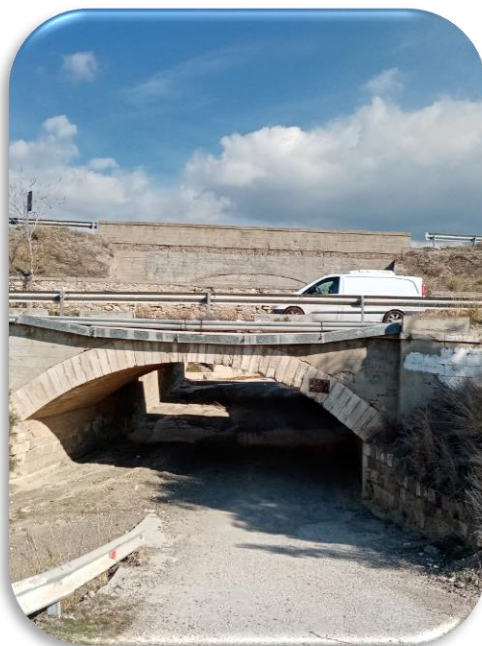
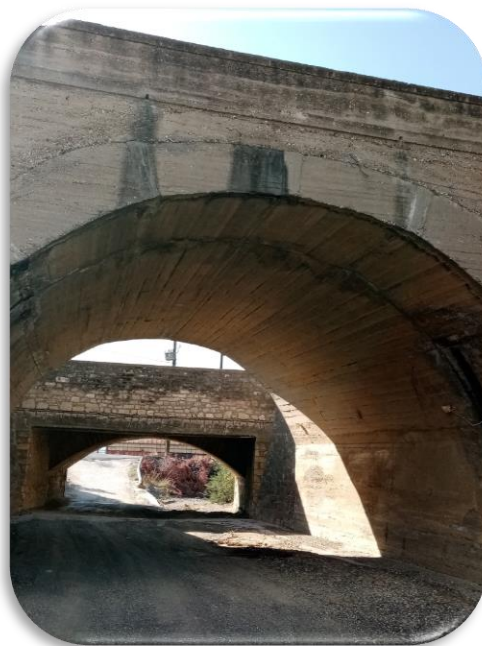
**ΠΕΡΙΓΡΑΦΗ ΘΕΣΗΣ:** Παράδρομος π. ΕΟ Αθηνών - Κορίνθου

Στο σημείο όπου το ρ. Αγ. Δημητρίου συναντά την παλαιά ΕΟ Αθηνών – Κορίνθου εντοπίστηκε τεχνικό – γέφυρα κάτω από την οποία διέρχεται το ρέμα, η οποία όμως χρησιμοποιείται και σαν οδός διάβασης της ΠΕΟ.

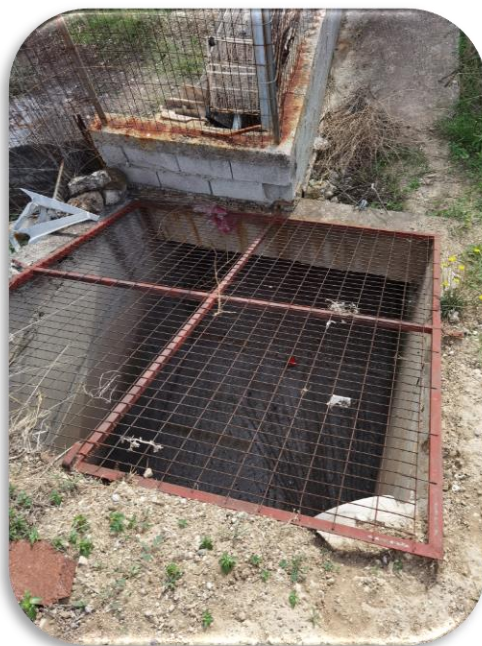
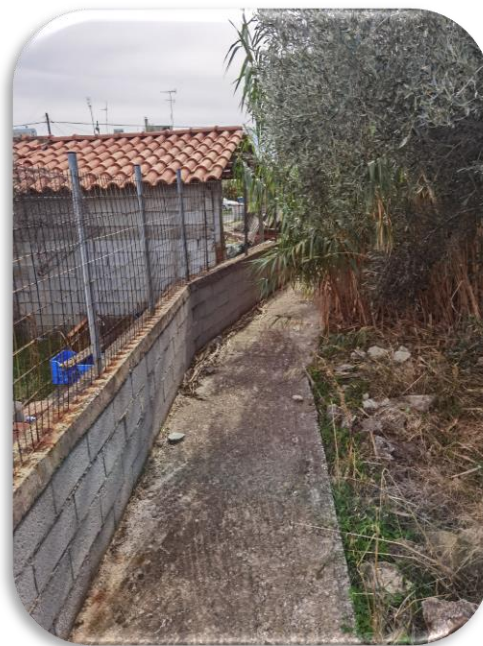
**ΠΕΡΙΓΡΑΦΗ ΘΕΣΗΣ:** Παράδρομος Αθηνών Κορίνθου

Στο συγκεκριμένο σημείο φαίνεται οχετός σε πολύ καλή δομική κατάσταση.

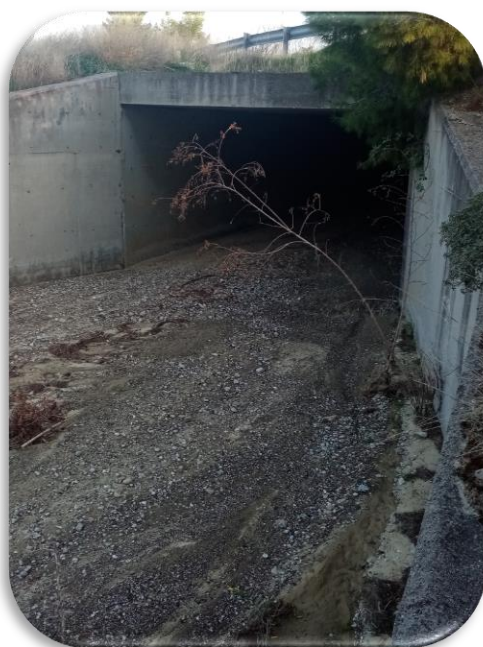
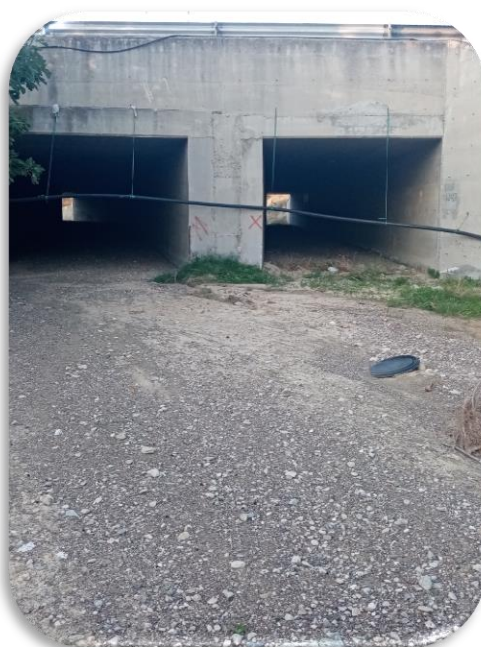
**ΠΕΡΙΓΡΑΦΗ ΘΕΣΗΣ:** παλαιά ΕΟ Αθηνών-Κορίνθου

Στη θέση που το ρ. Αγ. Χαραλάμπους περνά από την Ολυμπία οδό υπάρχει τεχνικό. Το τεχνικό βρίσκεται σε καλή δομική κατάσταση. Στα ανάντη αποτελείται από δύο ορθογωνικούς οχετούς καθώς συμβάλλουν δύο κλάδοι του ρέματος, ενώ στα κατόντη αποτελείται από έναν δίδυμο ορθογωνικό οχετό.

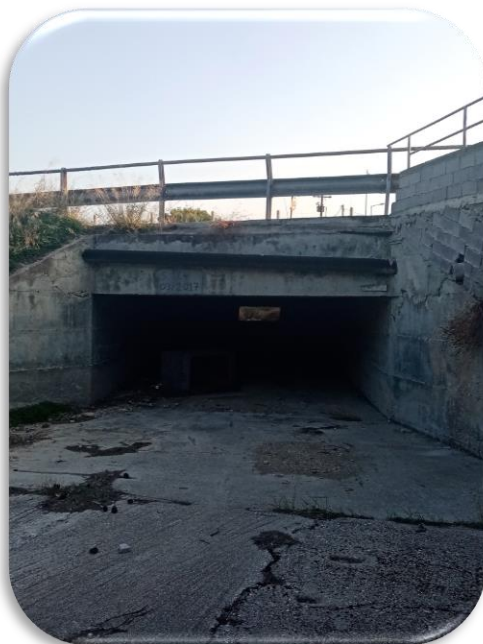
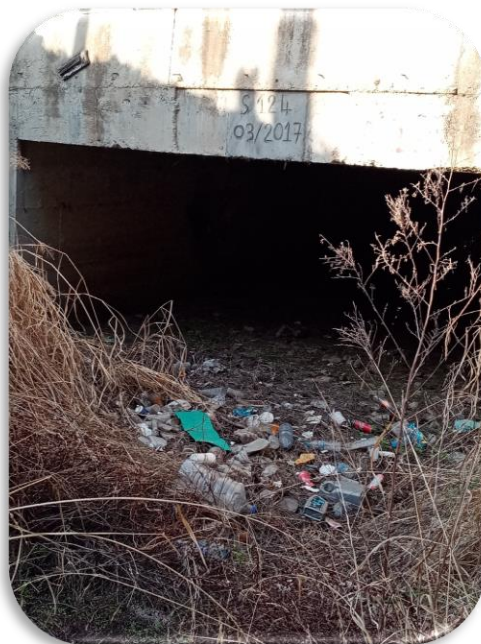
**ΠΕΡΙΓΡΑΦΗ ΘΕΣΗΣ:** παράδρομος Ολύμπιας οδού

Στο σημείο εντοπίστηκε ορθογωνικός οχετός. Το τεχνικό είναι σε καλή δομική κατάσταση ενώ η κοίτη του χρειάζεται καθαρισμό από σκουπίδια και μπάζα.

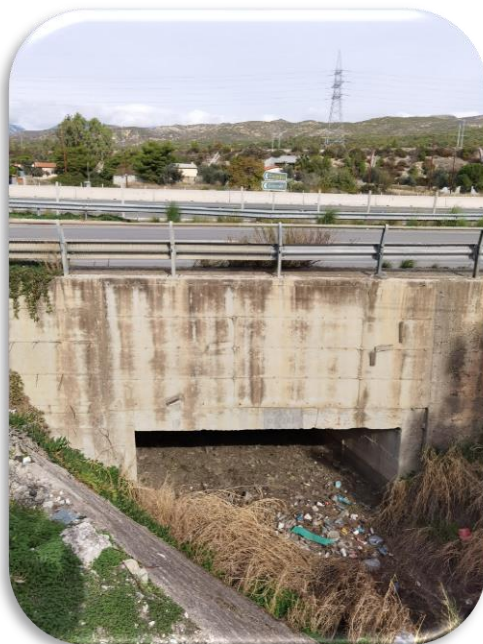
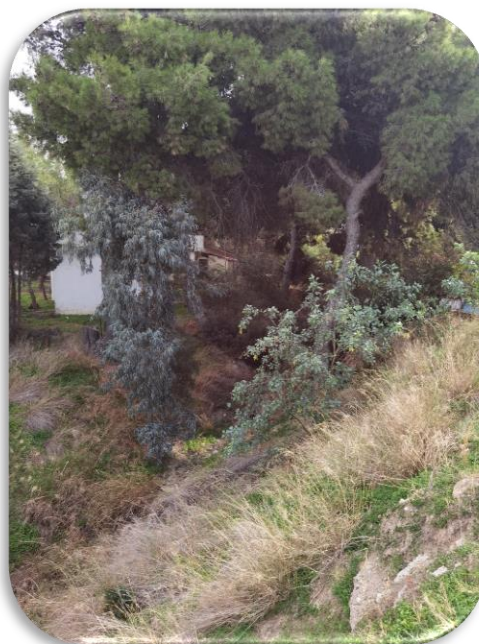
**ΠΕΡΙΓΡΑΦΗ ΘΕΣΗΣ:** Παλαιά ΕΟ Αθηνών Κορίνθου

Στο συγκεκριμένο σημείο φαίνεται οχετός σε πολύ καλή δομική κατάσταση ο οποίος έχει φερτά και χρήζει καθαρισμού.

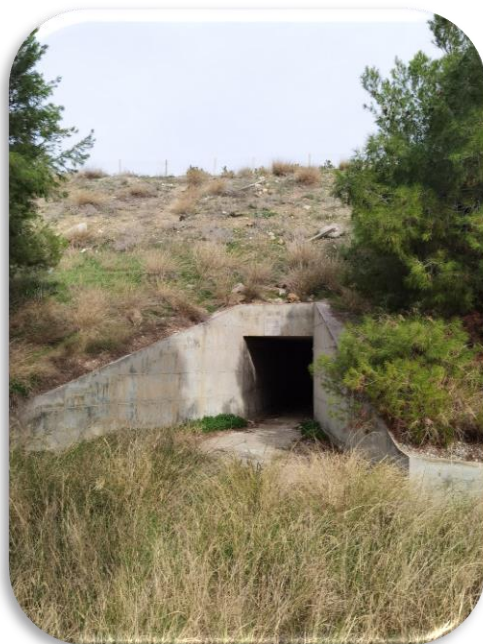
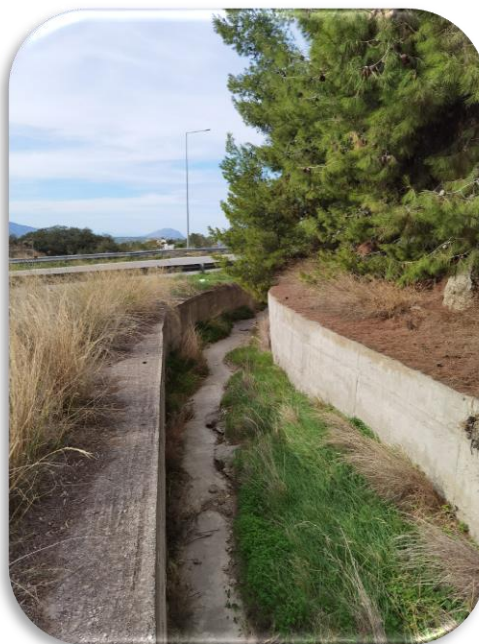
**ΠΕΡΙΓΡΑΦΗ ΘΕΣΗΣ:** Παλαιά ΕΟ Αθηνών Κορίνθου

Στο συγκεκριμένο σημείο φαίνεται οχετός σε πολύ καλή δομική κατάσταση ο οποίος έχει πολλά φερτά και χρήζει καθαρισμού καθώς και τάφρος δεξιά και αριστερά αυτού με έντονη αυτοφυή βλάστηση.

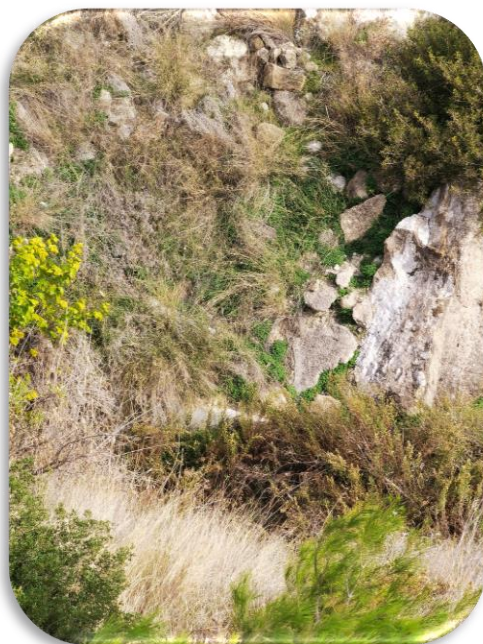
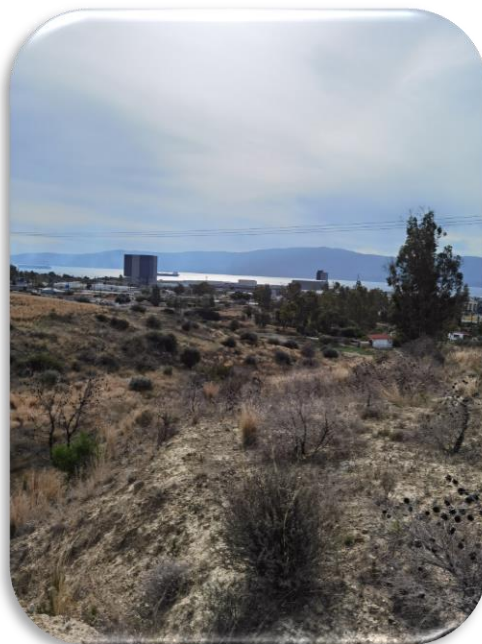
**ΠΕΡΙΓΡΑΦΗ ΘΕΣΗΣ:** ΕΟ Αθηνών Πάτρας

Στο συγκεκριμένο σημείο δεν φαίνεται κάποιο τεχνικό παρά μόνο διαμορφωμένη κοίτη.

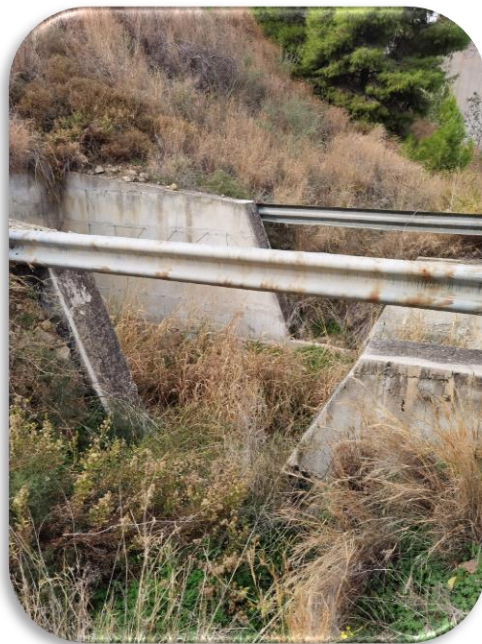
**ΠΕΡΙΓΡΑΦΗ ΘΕΣΗΣ:** Παλαιά ΕΟ Αθηνών Κορίνθου

Στο συγκεκριμένο σημείο φαίνεται οχετός με υπερχειλιστή ο οποίος έχει έντονη αυτοφυή βλάστηση και χρήζει καθαρισμού.

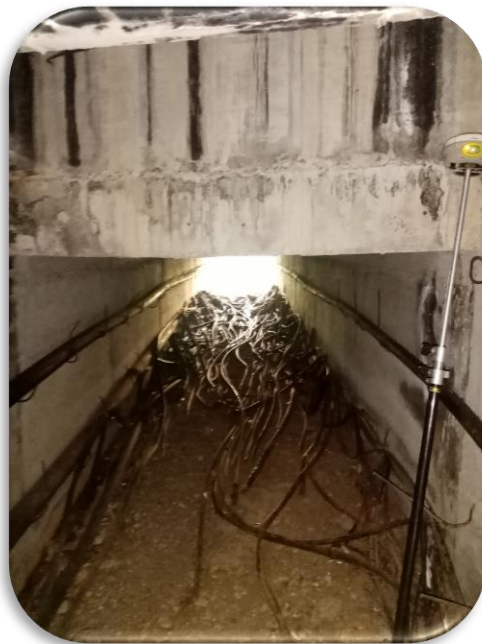
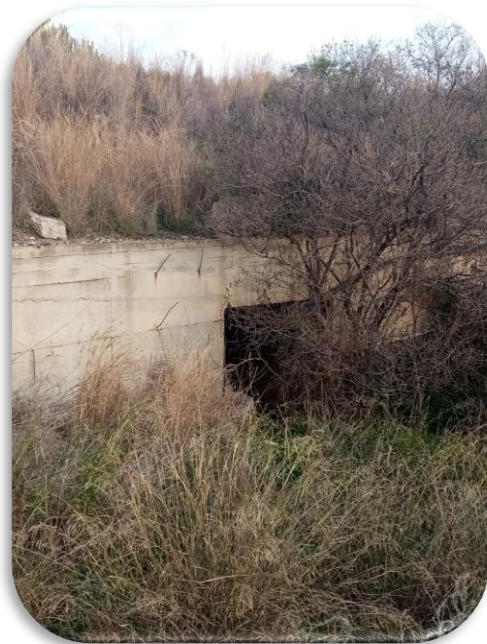
**ΠΕΡΙΓΡΑΦΗ ΘΕΣΗΣ:** Κατάντη σιδηροδρομικής γραμμής

Στο σημείο εντοπίστηκε τεχνικό – οχετός διάβασης της σιδηροδρομικής γραμμής σε καλή δομική κατάσταση. Η κοίτη χρειάζεται καθαρισμό από την έντονη αυτοφυή βλάστηση.

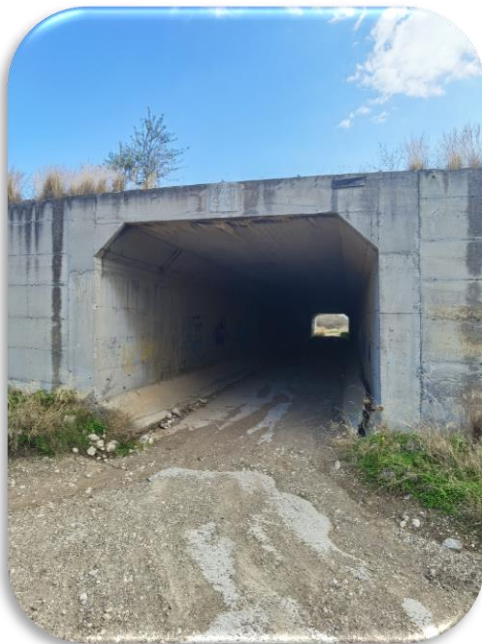
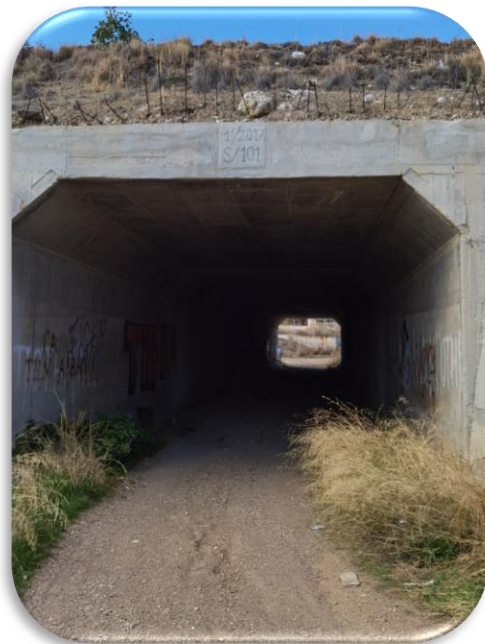
**ΠΕΡΙΓΡΑΦΗ ΘΕΣΗΣ:** Παράδρομος Αθήνας - Πάτρας

Στο σημείο εντοπίζεται ορθογωνικός οχετός διαστάσεων 4,5μ.χ5μ. σε καλή δομική κατάσταση και πλησίον αυτού εμφανίζεται κυλινδρικός αγωγός διαμέτρου 0,8μ. ο οποίος οδηγεί τα νερά του εντός του ορθογωνικού οχετού.

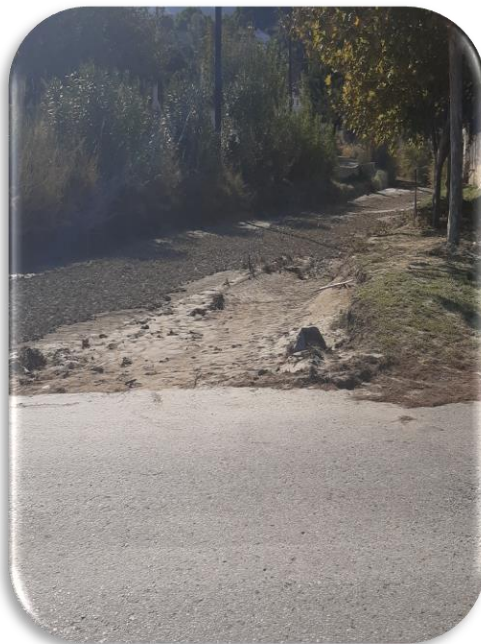
**ΠΕΡΙΓΡΑΦΗ ΘΕΣΗΣ:** Χαμηλές ζώνες ρεμάτων Κορινθιακού

Στο σημείο υπάρχει ιρλανδική διάβαση στον παραλιακό δρόμο Αλεποχωρίου – Σχίνου. Η κοίτη του ρέματος έχει καθαριστεί πρόσφατα (2020).

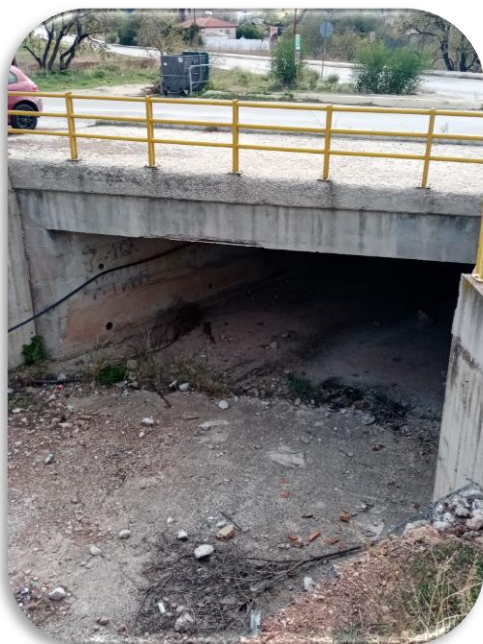
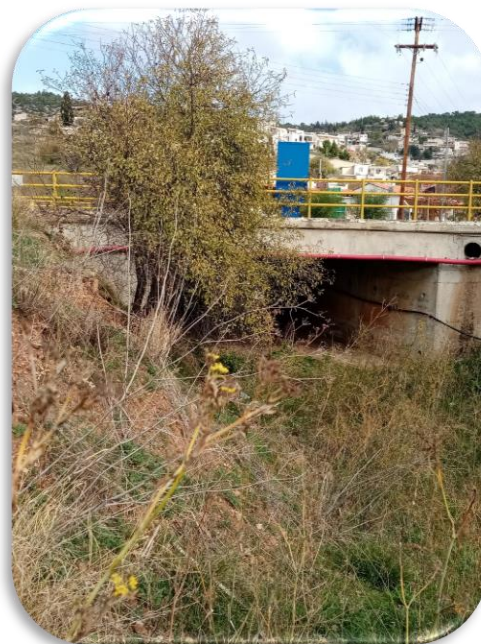
**ΠΕΡΙΓΡΑΦΗ ΘΕΣΗΣ:** Επαρ. Οδ. Περαχώρα- λ. Βουλιαγμένης

Επί της Επαρχιακής Οδού Περαχώρας – Λ. Βουλιαγμένης εντοπίζεται τεχνικό- οχετός. Η δομική του κατάσταση είναι καλή, ωστόσο χρειάζεται καθαρισμός της κοίτης από την έντονη αυτοφυή βλάστηση. Η κοίτη του ρέματος στα ανάντη είναι διευθετημένη με ανοικτή διατομή και επένδυση των πρανών με συρματοκιβώτια.

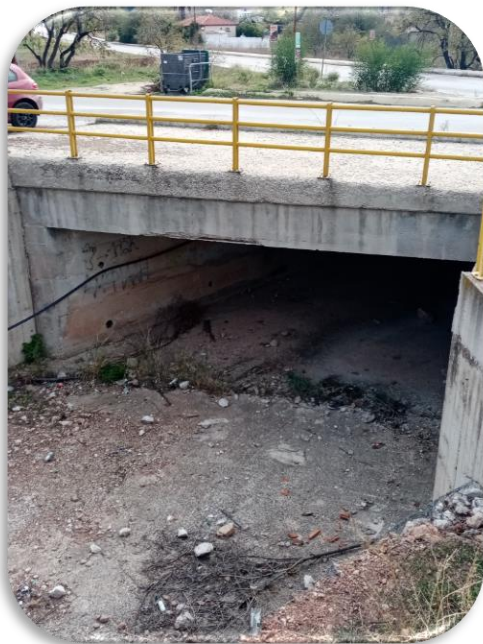
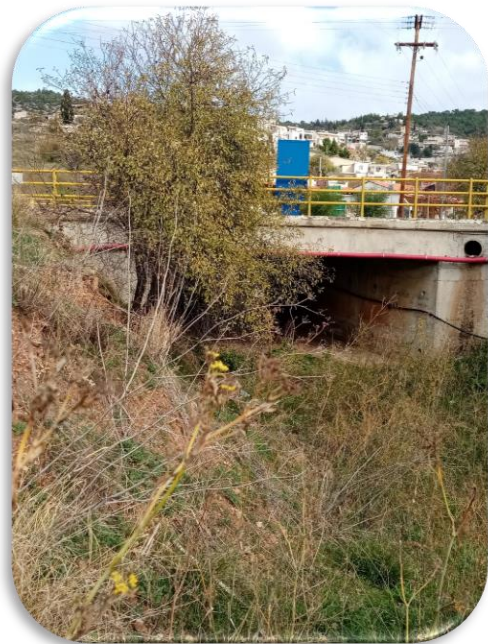
**ΠΕΡΙΓΡΑΦΗ ΘΕΣΗΣ:** Επαρ. Οδ. Λουτρακίου-λίμνης Βουλιαγμένης

Επί της Επαρχιακής Οδού Περαχώρας – Λ. Βουλιαγμένης συναντάται τεχνικό- οχετός. Η δομική του κατάσταση είναι καλή, ωστόσο χρειάζεται καθαρισμός της κοίτης από την έντονη αυτοφυή βλάστηση.

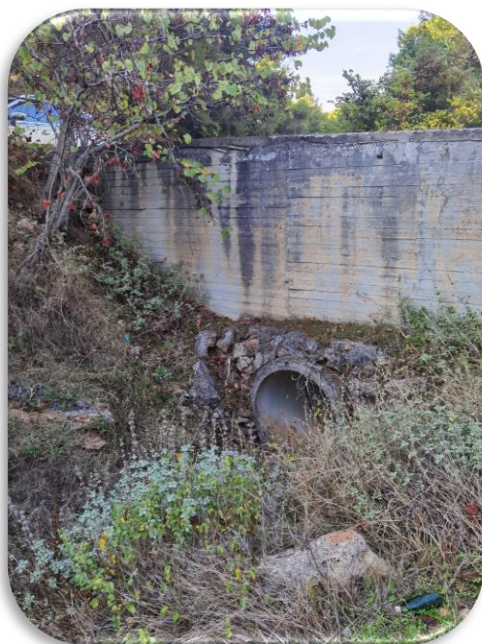
**ΠΕΡΙΓΡΑΦΗ ΘΕΣΗΣ:** Επαρ. Οδ.Οινόης – Πόρτο Γερμενό

Στο σημείο υπάρχει κυλινδρικός οχετός διαμέτρου περίπου 1μ. σε συνέχεια διαμορφωμένης κοίτης, με λίγα φερτά υλικά και έντονη αυτοφυή βλάστηση.

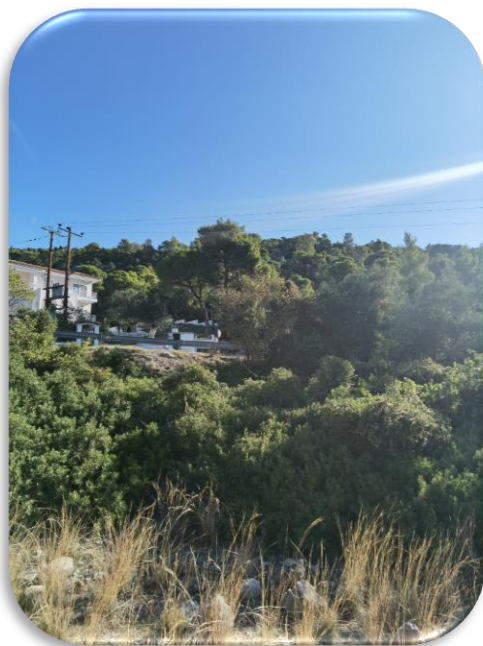
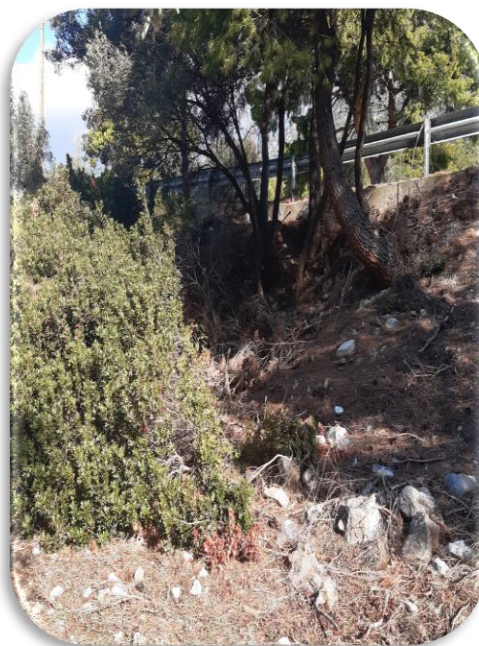
**ΠΕΡΙΓΡΑΦΗ ΘΕΣΗΣ:** Οδός Αιγιοσθενών

Στο σημείο δεν εντοπίστηκε κοίτη ρέματος όπως και κανένα τεχνικό.

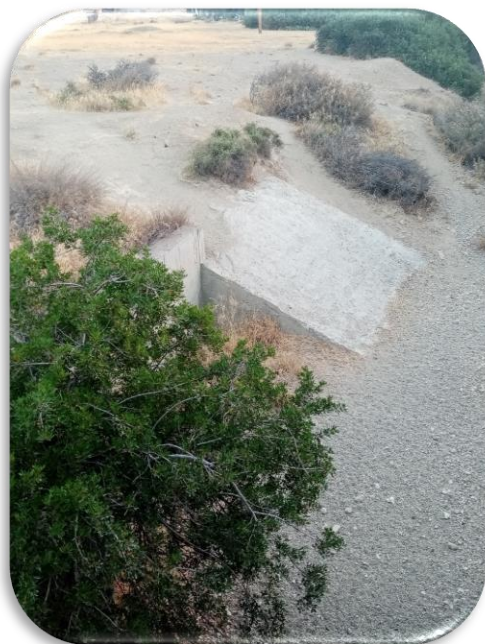
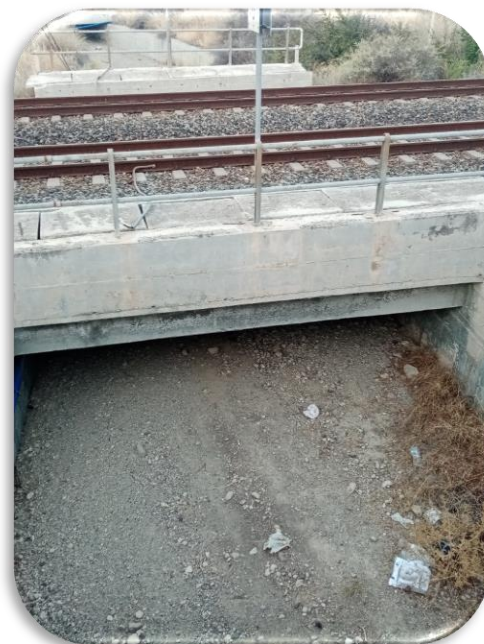
**ΠΕΡΙΓΡΑΦΗ ΘΕΣΗΣ:** Οδός Ολυμπιάδος πλησίον Μ. Αλεξάνδρου

Ένας κλάδος του ρέματος Αγ. Χαραλάμπους διασχίζει την οδό Ολυμπιάδος και την σιδηροδρομική γραμμή με ορθογωνικούς οχετούς διαστάσεων 3μ. Χ 2μ. Η κοίτη του ρέματος είναι διαμορφωμένη και καθαρή και τα πρανή της επενδεδυμένα με μπετό.
