ΕΠΙΚΑΙΡΟΠΟΙΗΣΗ MASTER PLAN ΑΝΤΙΠΛΗΜΜΥΡΙΚΩΝ ΕΡΓΩΝ ΑΤΤΙΚΗΣ

ΠΑΡΑΔΟΤΕΟ 3: ΖΩΝΗ ΝΗΣΙΑ ΣΑΡΩΝΙΚΟΥ

ΠΑΡΑΡΤΗΜΑ

ΠΑΡΑΡΤΗΜΑ 2
ΤΕΧΝΙΚΑ ΔΕΛΤΙΑ ΑΥΤΟΨΙΩΝ

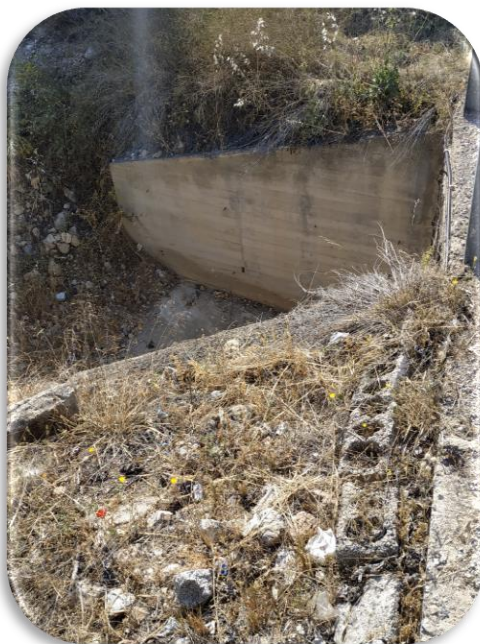
ΠΕΡΙΓΡΑΦΗ ΘΕΣΗΣ: Κέντρο Υγείας

Δίπλα στο Κέντρο Υγείας του νησιού, εντοπίζεται μικρός οχετός με πτερυγότοιχους. Η κοίτη του ρέματος είναι σχετικά αβαθής με εμφανή την αυτοφυή βλάστηση. Προτείνεται ο καθαρισμός της κυρίως στα κατάντη.

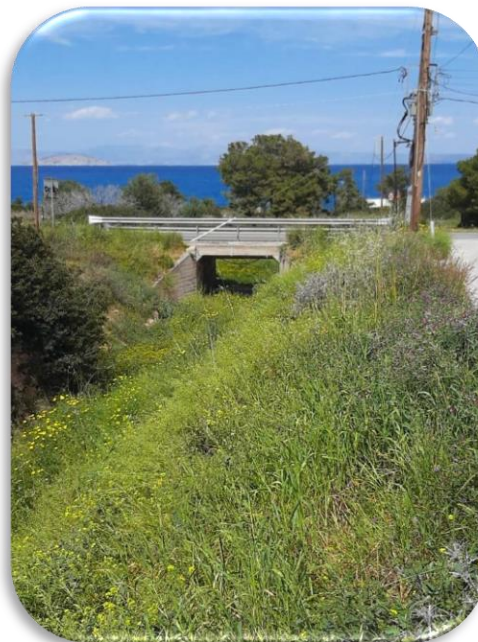
ΠΕΡΙΓΡΑΦΗ ΘΕΣΗΣ: Οδός Απόλλωνος

Στην οδό Απόλλωνος εντοπίζεται ορθογωνικός οχετός σε πολύ καλή δομική κατάσταση διαστάσεων 1.5μ.χ2μ. Η διατομή του είναι επαρκής και η κοίτη του ρέματος έχει έντονη αυτοφυή βλάστηση. Προτείνεται ο καθαρισμός της κοίτης για την ομαλή ροή του ρέματος.

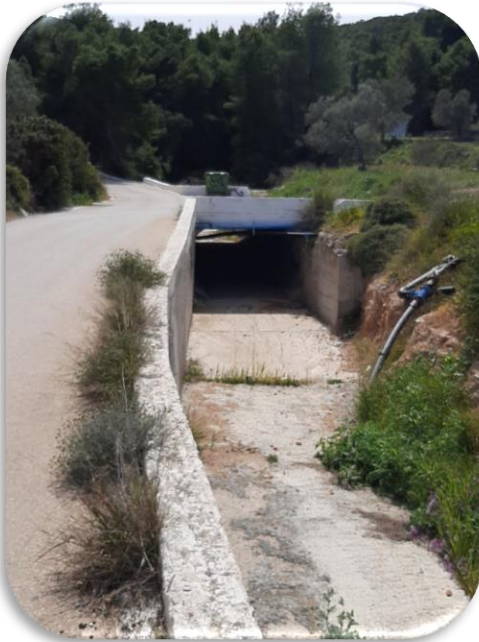
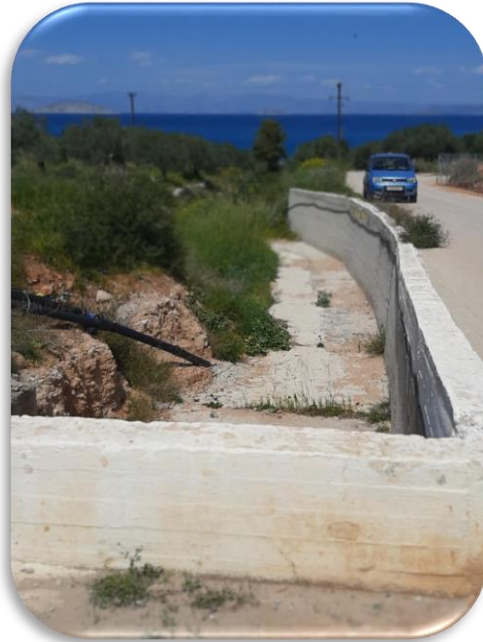
ΠΕΡΙΓΡΑΦΗ ΘΕΣΗΣ: Παράλληλη οδού
Απόλλωνος

Παράλληλα με την οδό Απόλλωνος εντοπίζεται ορθογωνικός οχετός επαρκούς διατομής διαστάσεων 2μ.χ1.5μ. Το τεχνικό βρίσκεται σε άρτια δομική κατάσταση, το ίδιο και η κοίτη του ρέματος η οποία έχει τοπικά επενδυθεί με τσιμέντο.

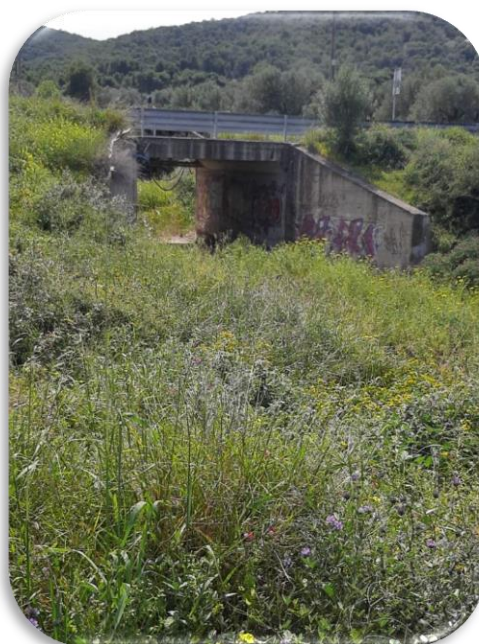
ΠΕΡΙΓΡΑΦΗ ΘΕΣΗΣ: Οδός Απόλλωνος

Στην οδό Απόλλωνος εντοπίζεται ορθογωνικός οχετός με πτερυγότοιχους, επαρκούς διατομής, διαστάσεων 3μ.χ4μ. Η κοίτη του ρέματος έχει εμφανή αυτοφυή βλάστηση και προτείνεται ο καθαρισμός της.

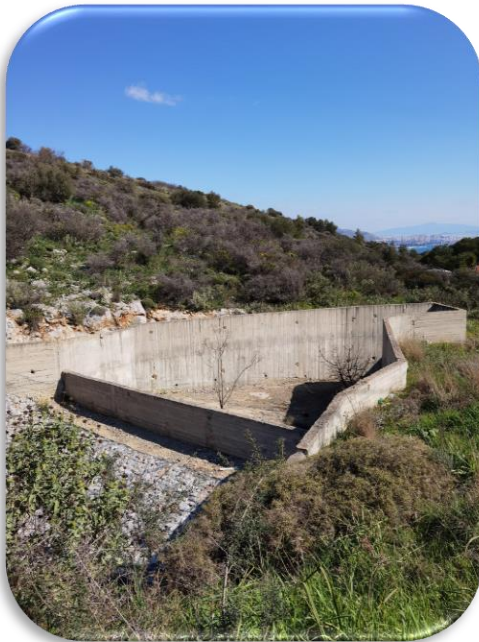
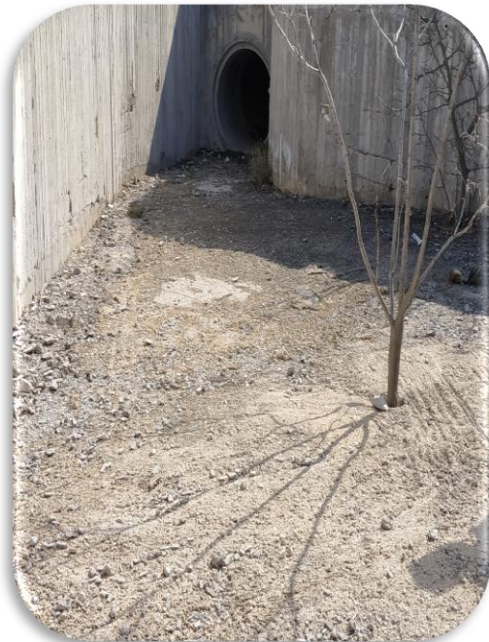
ΠΕΡΙΓΡΑΦΗ ΘΕΣΗΣ: Οδός Πανοράματος

Παραπλεύρως της οδού Πανοράματος εντοπίζεται σωληνοειδής οχετός. Ανάντη του αγωγού εντοπίζεται αναβαθμός και τοπικά επενδυμένη κοίτη με συρματοκιβώτια. Η κοίτη του ρ. Σεληνίων εμφανίζει έντονη αυτοφυή βλάστηση και προτείνεται ο καθαρισμός της. Το Δασαρχείο Πειραιά αναφέρει την εμφάνιση πλημμυρικών προβλημάτων στην περιοχή των Σεληνίων.

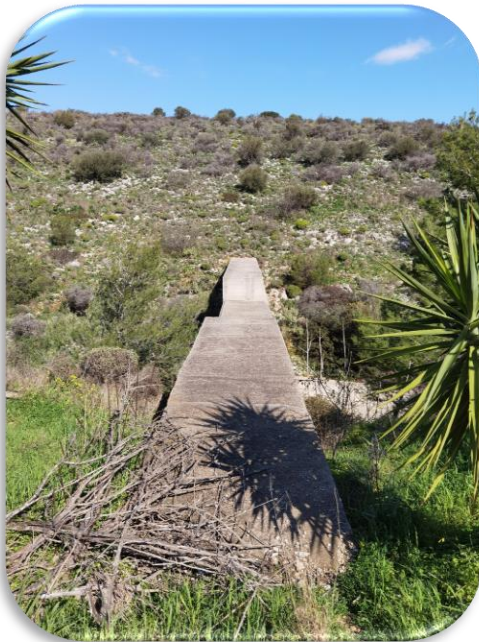
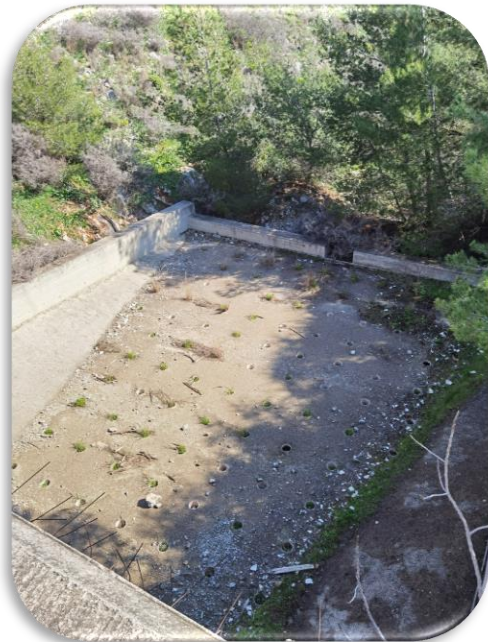
ΠΕΡΙΓΡΑΦΗ ΘΕΣΗΣ: Οδός Πανοράματος

Παραπλεύρως της οδού Πανοράματος, εντοπίζεται αναβαθμός ύψους 6μ. με υπερχειλιστή και μικρό έργο καταστροφής ενέργειας. Το Δασαρχείο Πειραιά αναφέρει την εμφάνιση πλημμυρικών προβλημάτων στην περιοχή των Σεληνίων.

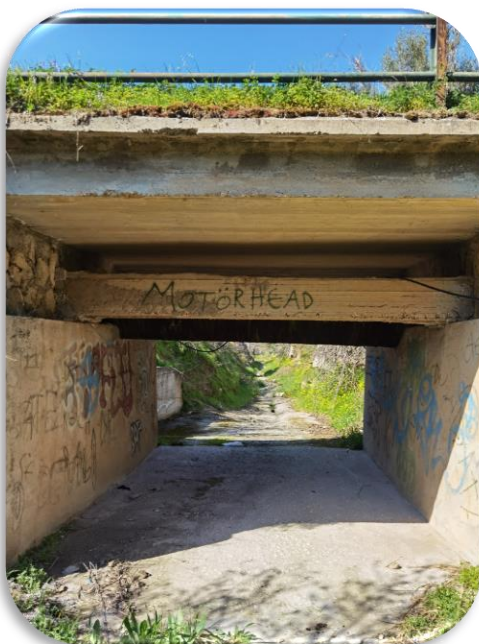
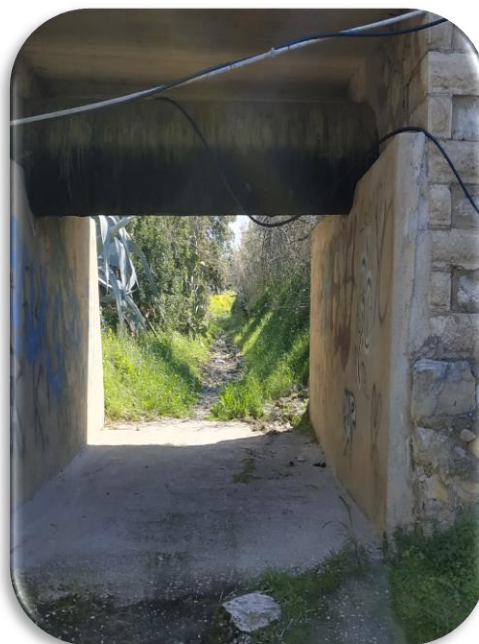
ΠΕΡΙΓΡΑΦΗ ΘΕΣΗΣ: Επί της οδού Αγ.
Αθανασίου

Στην οδό Αγίου Αθανασίου εντοπίζεται ορθογωνικός οχετός διαστάσεων 3μ.χ2μ. για την διέλευση του ρ. Αιαντείου. Η κοίτη του ρέματος στο συγκεκριμένο σημείο βρίσκεται σε καλή κατάσταση χωρίς φερτά και αυτοφυή βλάστηση, γεγονός το οποίο δείχνει ότι έχει καθαριστεί πρόσφατα.

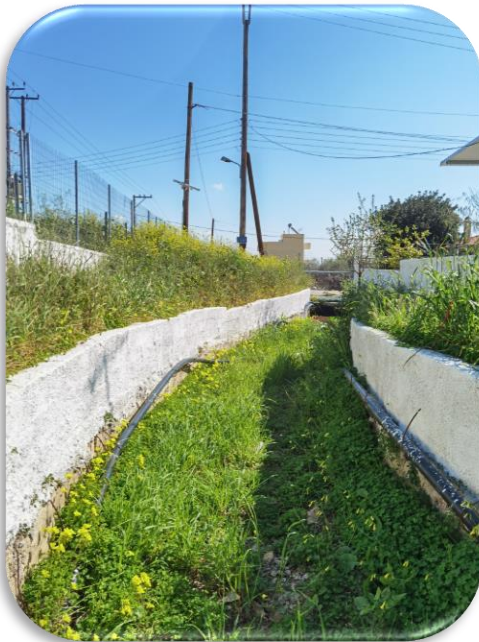
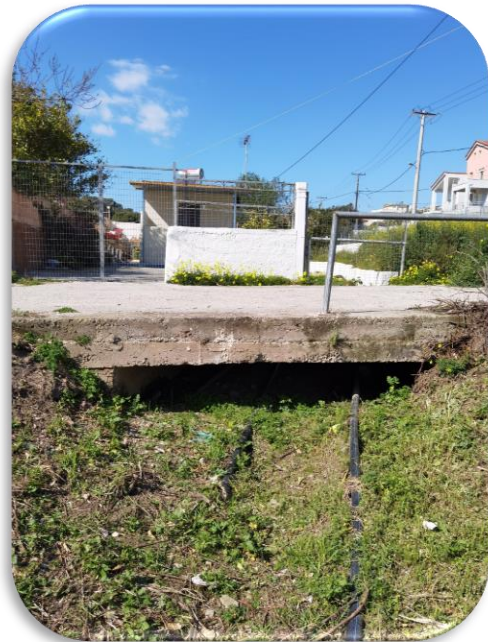
ΠΕΡΙΓΡΑΦΗ ΘΕΣΗΣ: Οδός Φιλολάου

Στην οδό Φιλολάου, κάθετη της οδού Σουλίου, εντοπίζεται μικρός οχετός διέλευσης του ρ. Κακής Βίγλας, διαστάσεων 2μ.χ0,5μ. Η κοίτη του ρέματος έχει έντονη την εμφάνιση αυτοφυούς βλάστηση, καθώς και μικρούς αγωγούς γεωργικών ιδιοκτησιών. Προτείνεται ο καθαρισμός της κοίτης και να εξεταστεί αν το συγκεκριμένο τεχνικό είναι επαρκές.

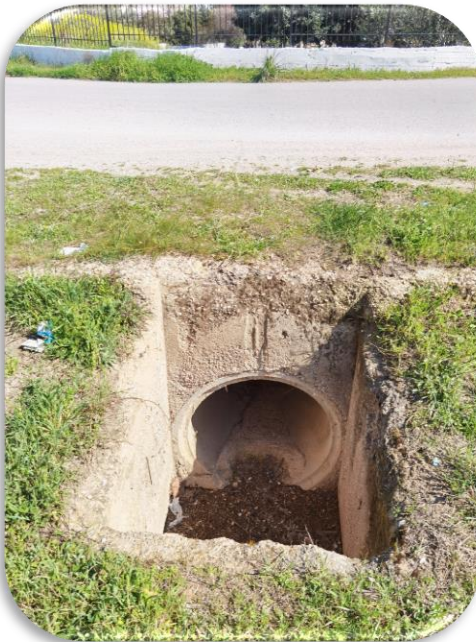
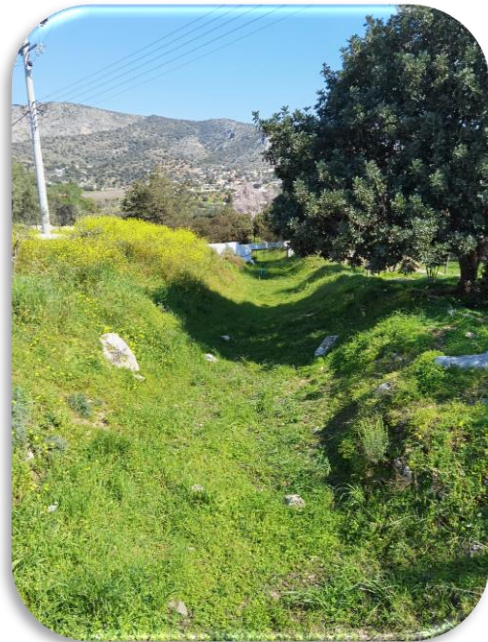
ΠΕΡΙΓΡΑΦΗ ΘΕΣΗΣ: Λ. Περιστερίων

Επί της λεωφόρου Περιστερίων εντοπίζεται μικρός αγωγός σωληνοειδούς διατομής, ο οποίος κρίνεται επαρκής. Η κοίτη του ρ. Αιαντείου βρίσκεται σε καλή κατάσταση χωρίς ιδιαίτερη αυτοφυή βλάστηση και φερτά.

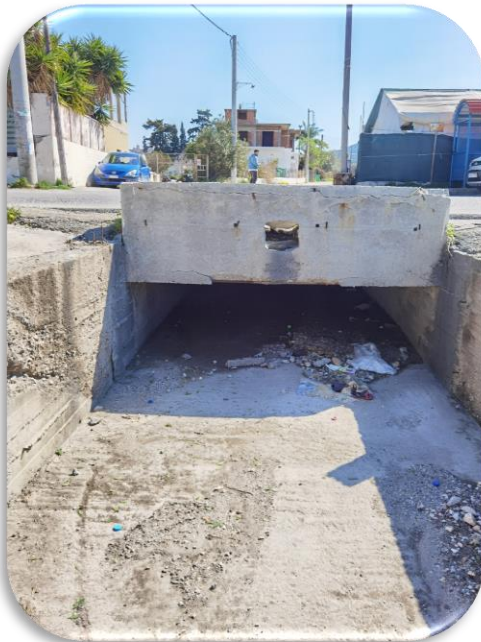
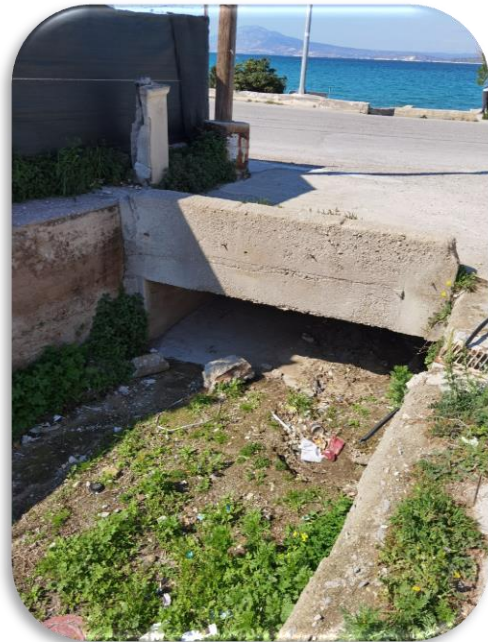
ΠΕΡΙΓΡΑΦΗ ΘΕΣΗΣ: Λεωφ. Αιαντείου

Στη Λεωφ. Αιαντείου εντοπίζεται η εκβολή του ρέματος στη θάλασσα με οχετό διαστάσεων 2μ.χ0,5μ. Η διατομή του είναι επαρκής πλην όμως υπάρχει κάτω από το τεχνικό αγωγός κάθετος στη ροή που ενδεχομένως την εμποδίζει ενώ η κοίτη του ρέματος εμφανίζει φερτά. Προτείνεται ο καθαρισμός της.

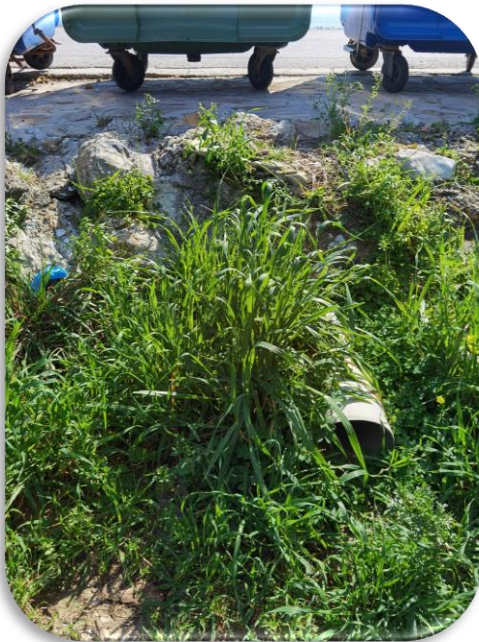
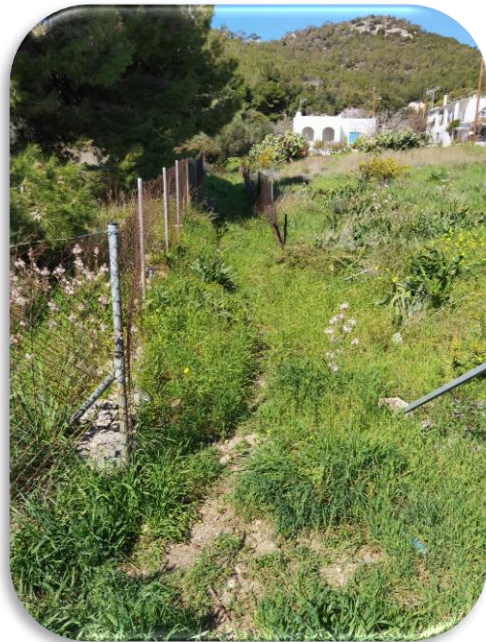
ΠΕΡΙΓΡΑΦΗ ΘΕΣΗΣ: Οδός Περιστερίων

Αγωγός μικρού ρέματος εντοπίστηκε επί της οδού Περιστερίου πριν την εκβολή του στη θάλασσα. Η κοίτη του ρέματος χρήζει καθαρισμού καθώς η ύπαρξη αυτοφυούς βλάστησης είναι εμφανής.

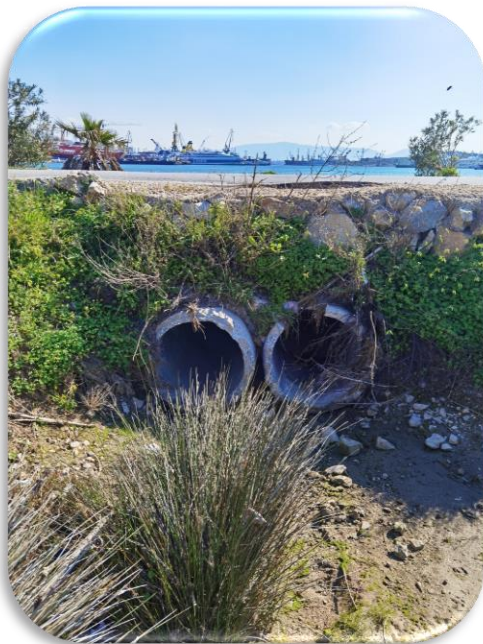
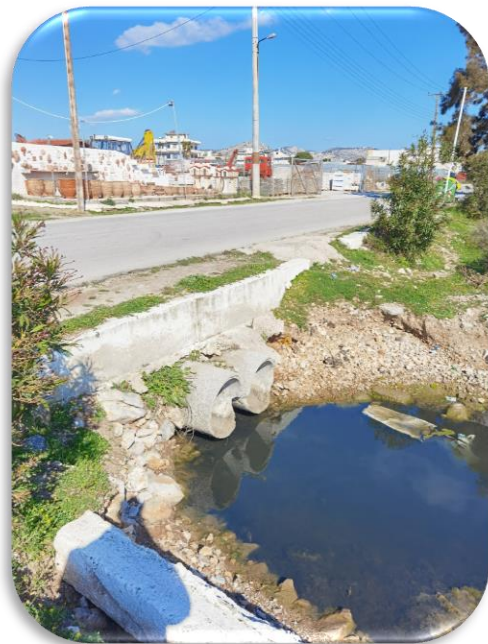
ΠΕΡΙΓΡΑΦΗ ΘΕΣΗΣ: Ακτή Θεμιστοκλέους

Στην οδό Ακτής Θεμιστοκλέους εντοπίζεται εκβολή ρέματος στη θάλασσα που πραγματοποιείται με δίδυμο σωληνωτό οχετό. Η διατομή του τεχνικού είναι επαρκής ενώ η κοίτη του ρέματος στα ανάντη δεν είναι διαμορφωμένη.

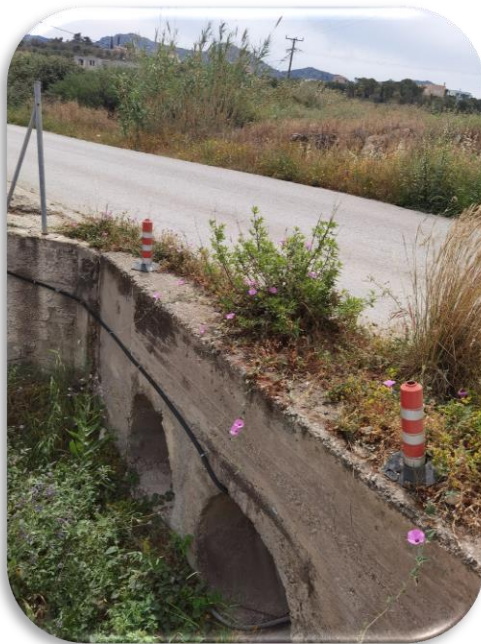
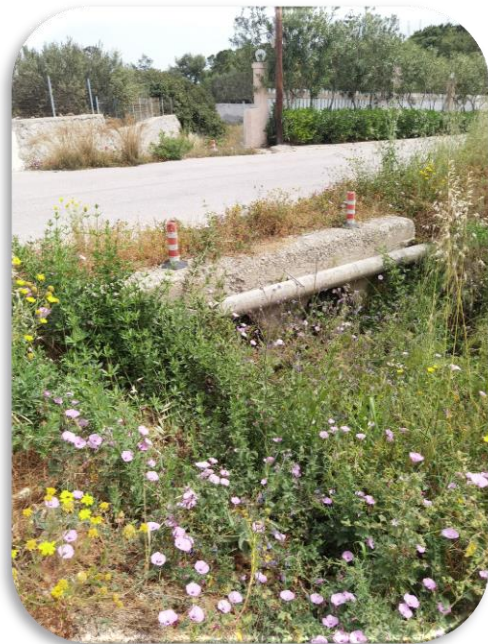
ΠΕΡΙΓΡΑΦΗ ΘΕΣΗΣ: Στρατηγού Γεωρ. Μπήτρου

Στην οδό Στρατηγού Γεωργίου Μπήτρου εντοπίζεται δίδυμος σωληνοειδής οχετός διέλευσης του ρ. Αγίας Μαρίνας. Η κοίτη του ρέματος στα ανάντη παρουσιάζει έντονη αυτοφυή βλάστηση σε αντίθεση με αυτή στα κατόντη που είναι πρόσφατα καθαρισμένη. Προτείνεται ο καθαρισμός της κοίτης.

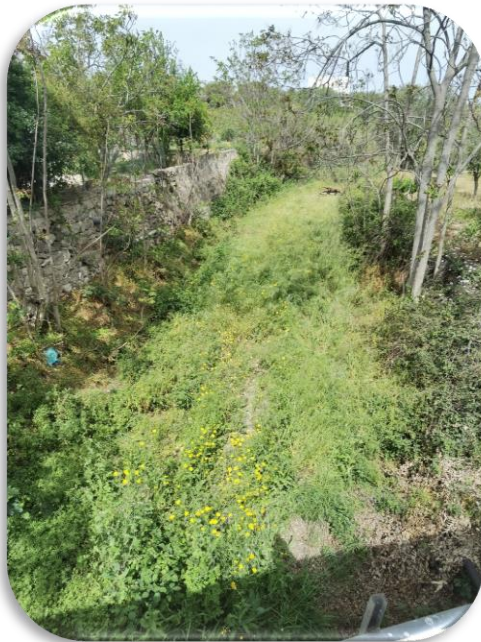
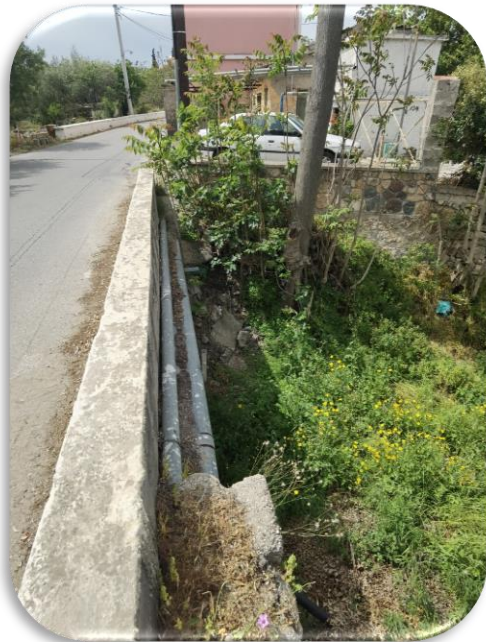
ΠΕΡΙΓΡΑΦΗ ΘΕΣΗΣ: Ελ. Βενιζέλου

Στην οδό Ελ. Βενιζέλου εντοπίζεται οχετός διαστάσεων 3μ.χ2μ. επαρκούς διατομής για την διέλευση του ρ. Αγίας Μαρίνας. Η κοίτη του ρέματος παρουσιάζει αυτοφυή βλάστηση και προτείνεται ο καθαρισμός της.

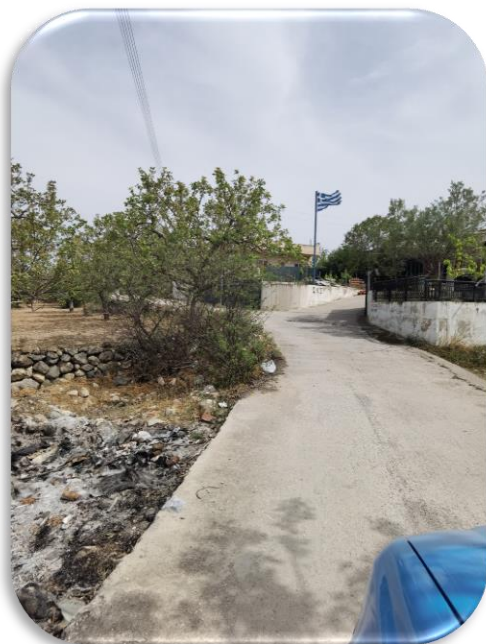
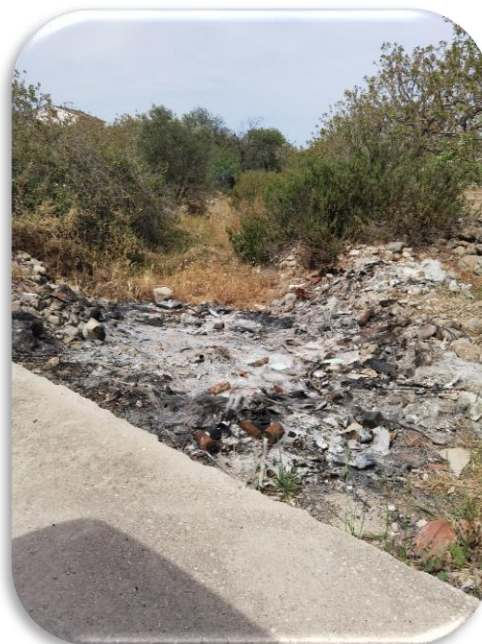
ΠΕΡΙΓΡΑΦΗ ΘΕΣΗΣ: Κάθετη στην οδό Λεύκης

Το ρ. Λεύκης διασχίζει την οδό που βρίσκεται κάθετα στην οδό Λεύκης με ιρλανδικής διάβαση. Η Κοίτη του ρέματος είναι ευρεία και διαμορφωμένη με φερτά. Προτείνεται ο καθαρισμός της και η εξέταση του συγκεκριμένου τμήματος για τυχόν κατασκευή τεχνικού τοπικής διέλευσης.

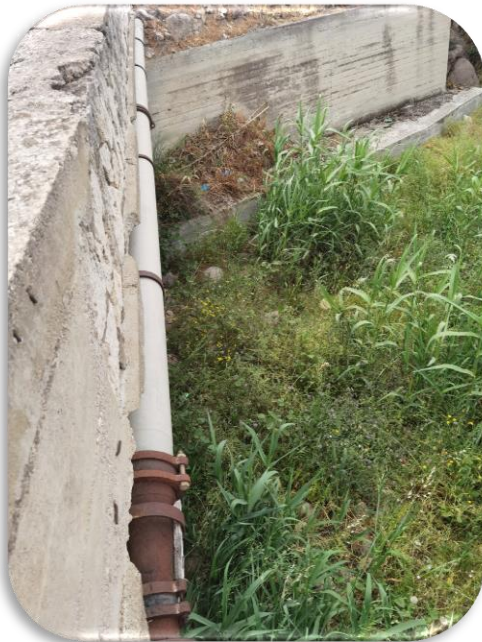
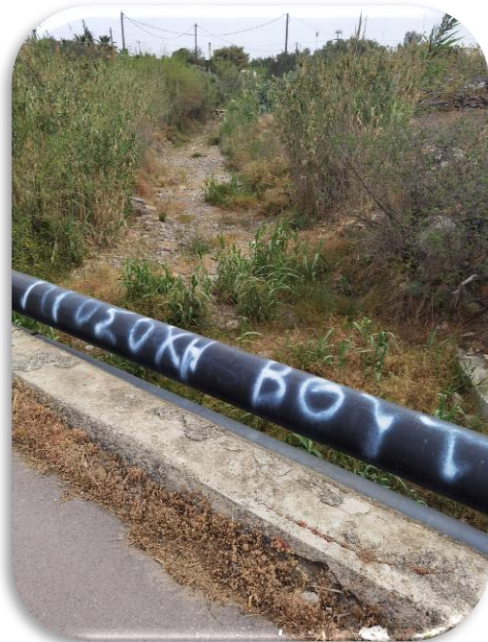
ΠΕΡΙΓΡΑΦΗ ΘΕΣΗΣ: Καποδιστρίου

Στην οδό Καποδιστρίου εντοπίζεται οχετός επαρκούς διατομής διέλευσης του ρ. Σκοτεινής. Η κοίτη του ρέματος είναι ευρεία και πρόσφατα καθαρισμένη και μόνο η δομική κατάσταση του τεχνικού χρήζει βελτίωσης.

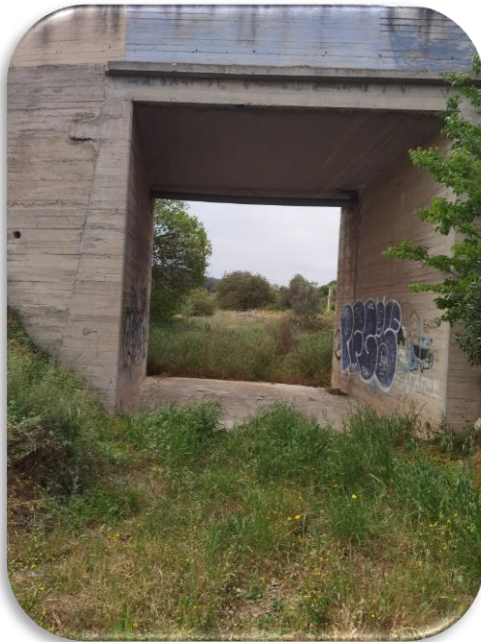
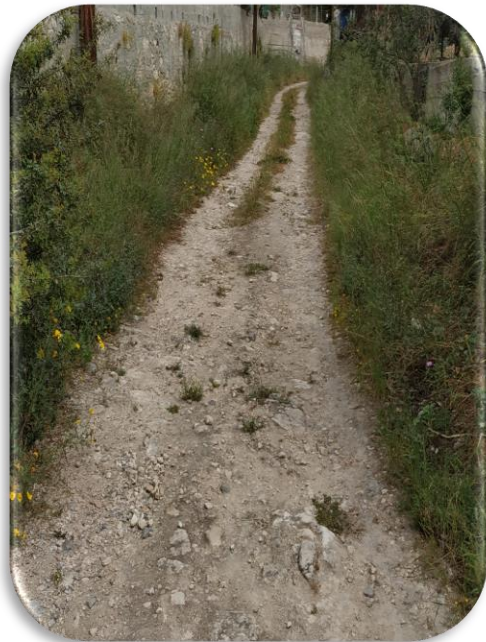
ΠΕΡΙΓΡΑΦΗ ΘΕΣΗΣ: Λ. Βάγιας

Το ρέμα Βάγιας διασχίζει την Λ. Βάγιας με κιβωτοειδή οχετό διαστάσεων 3μ.χ5μ. .Στα κατάντη η κοίτη του ρέματος ταυτίζεται με χωματοδρόμο, ενώ στα ανάντη υπάρχει έντονη αυτοφυή βλάστηση. Προτείνεται ο καθαρισμός της.

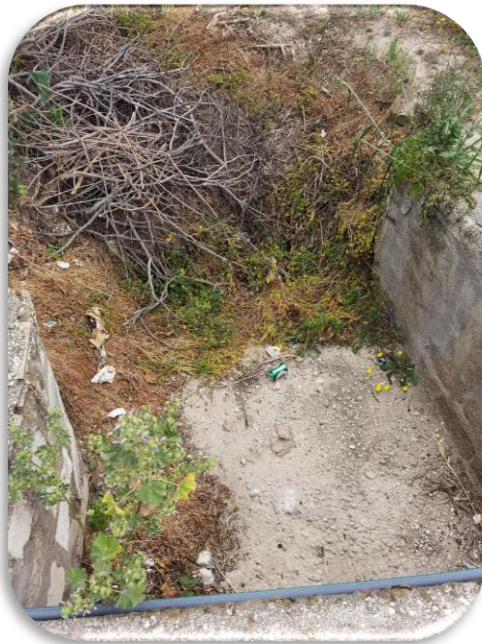
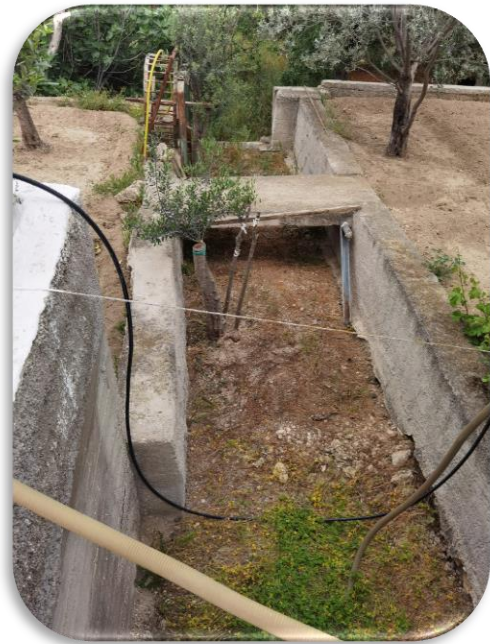
ΠΕΡΙΓΡΑΦΗ ΘΕΣΗΣ: Λ. Βάγιας

Στην Λ. Βάγιας εντοπίζεται μικρός οχετός διέλευσης του ρ. Βάγιας. Στα ανάντη η κοίτη του ρέματος έχει φερτά και αυτοφυή βλάστηση και προτείνεται ο καθαρισμός της. Στα κατόντη έχει κατασκευαστεί τοπικό έργο διέλευσης και η κοίτη του ρέματος είναι καθαρή.

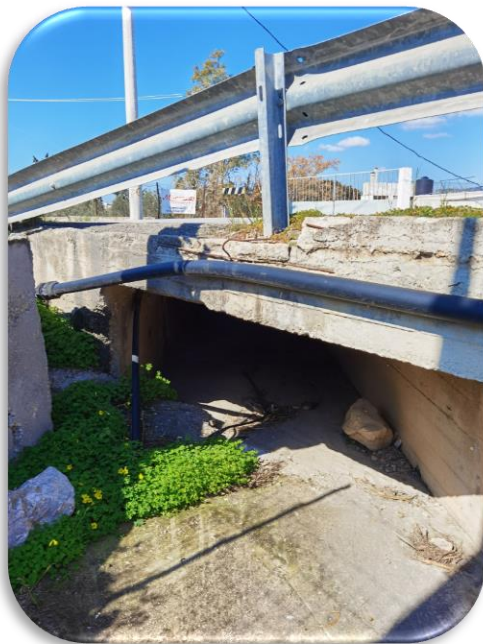
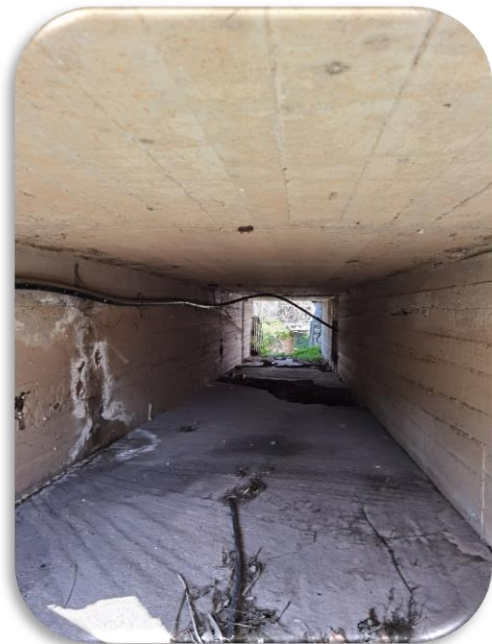
ΠΕΡΙΓΡΑΦΗ ΘΕΣΗΣ: Λ. Κακής Βίγλας

Στην Λ. Κακής Βίγλας εντοπίζεται οχετός διέλευσης του διευθετημένου ρέματος. Στα ανάντη και στα κατόντη η κοίτη του ρέματος είναι επεδεδυμένη .

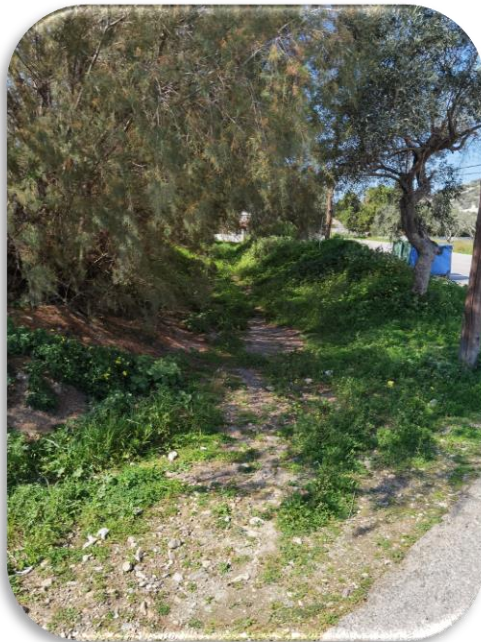
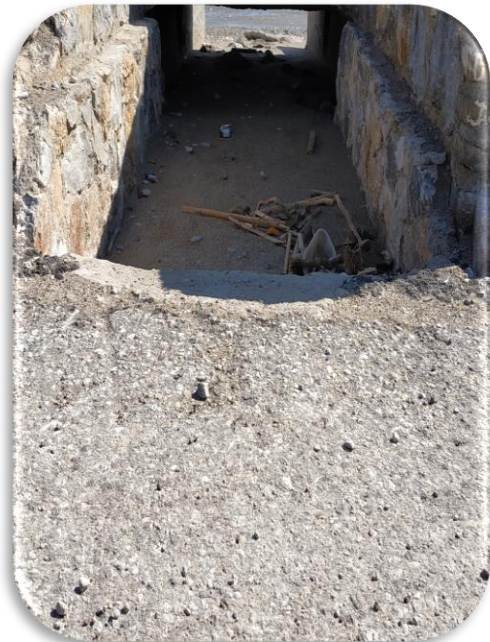
ΠΕΡΙΓΡΑΦΗ ΘΕΣΗΣ: Λ. Κακής Βίγλας

Στην Λ. Κακής Βίγλας εντοπίζεται η εκβολή του ρέματος Κακής Βίγλας στη θάλασσα. Συγκεκριμένα, εντοπίζεται ιρλανδική διάβαση και στη συνέχεια οχετός πρόσφατα κατασκευασμένος. Η φυσική κοίτη του ρέματος είναι εμφανής, με έντονη αυτοφυή βλάστηση και προτείνεται ο καθαρισμός της.

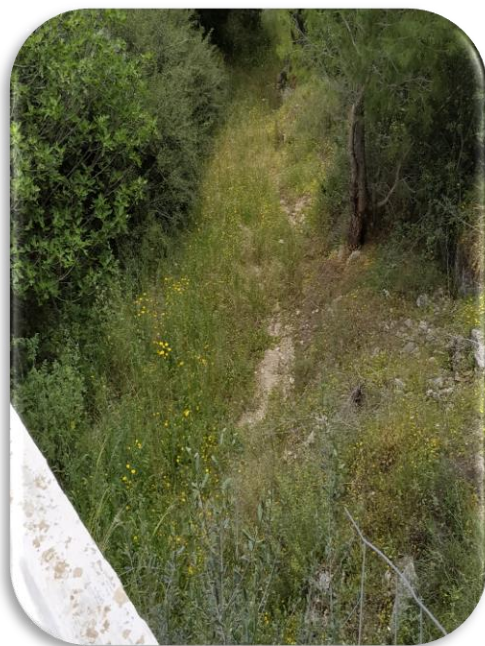
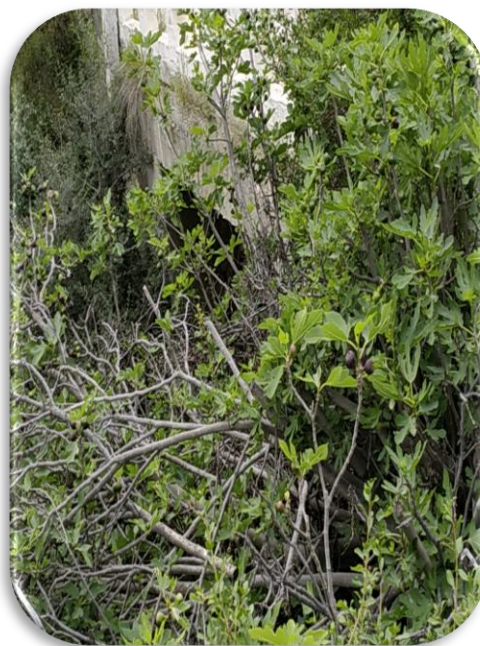
ΠΕΡΙΓΡΑΦΗ ΘΕΣΗΣ: Λ. Δημοκρατίας

Στην Λ. Δημοκρατίας εντοπίζεται κιβωτοειδής οχετός διέλευσης του ρ. Βάγιας επαρκούς διατομής, με έντονη αυτοφυή βλάστηση. Η δομική κατάσταση του τεχνικού είναι καλή και προτείνεται ο καθαρισμός της κοίτης.

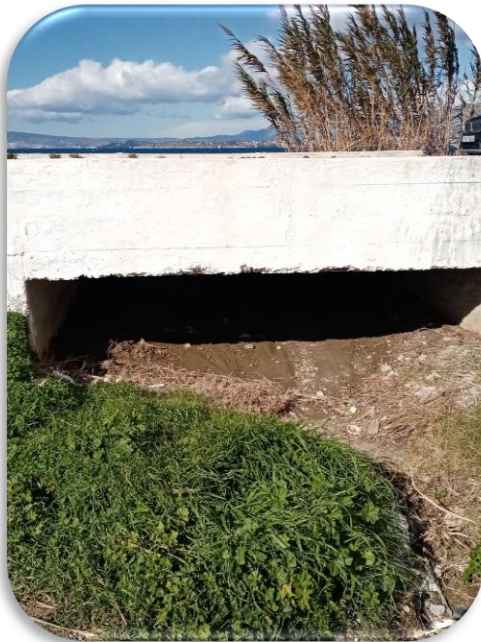
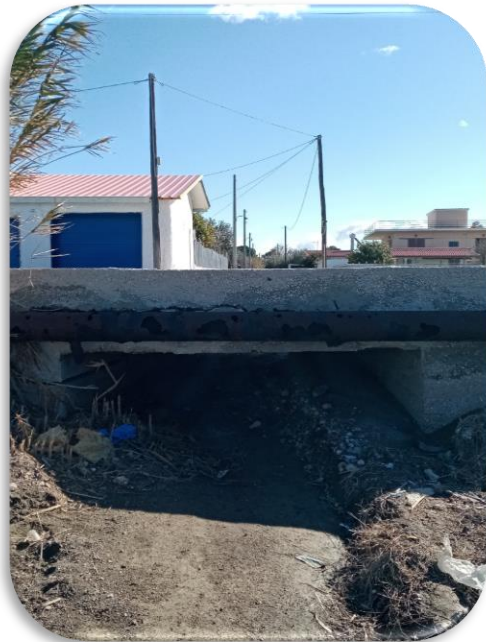
ΠΕΡΙΓΡΑΦΗ ΘΕΣΗΣ: Λεωφ. Αιαντείου

Στο σημείο που το ρ. Αιαντείου συναντά την λεωφόρο Αιαντείου εντοπίστηκε ορθογωνικός οχετός. Το τεχνικό είναι σε καλή δομική κατάσταση, ενώ φερτά έχουν συσσωρευτεί στη μια πλευρά του ρέματος.

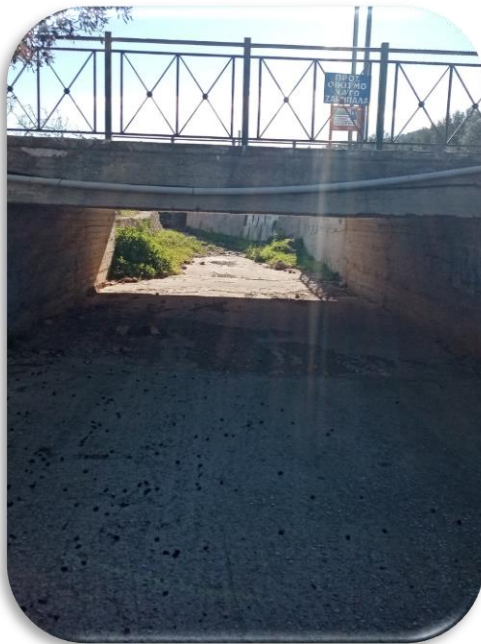
ΠΕΡΙΓΡΑΦΗ ΘΕΣΗΣ: Συμβολή Κακής Βίγλας με
Ικαρίας

Στη συμβολή της οδού Ικαρίας με τη λεωφόρο Κακής Βίγλας εντοπίστηκε ορθογωνικός οχετός σε καλή δομική κατάσταση. Η κοίτη του ρέματος είναι πλατιά και διαμορφώνεται από τις μάντρες και τοπικές διευθετήσεις των παραρεμάτων ιδιοκτησιών.
